## BYGNINGSSYN AF FACADER

Bygningssynet blev foretaget d. 15.8.2013 af bygningsrådgiver Anders Bæhr Nielsen, tlf. 30501992, mail [ABNI@byggningsbevaring.dk](mailto:ABNI@byggningsbevaring.dk)

Det blev oplyst at ejendommen er opført i 1928. Huset er grundmuret i 1 etage med udnyttet tagetage. Der er kælder og krybekælder under huset. Taget er med falstagsten der er understrøget med mørtel. Huset er opført som en vinkelbygning med 3taktede gavle der er afdækket med tagsten.

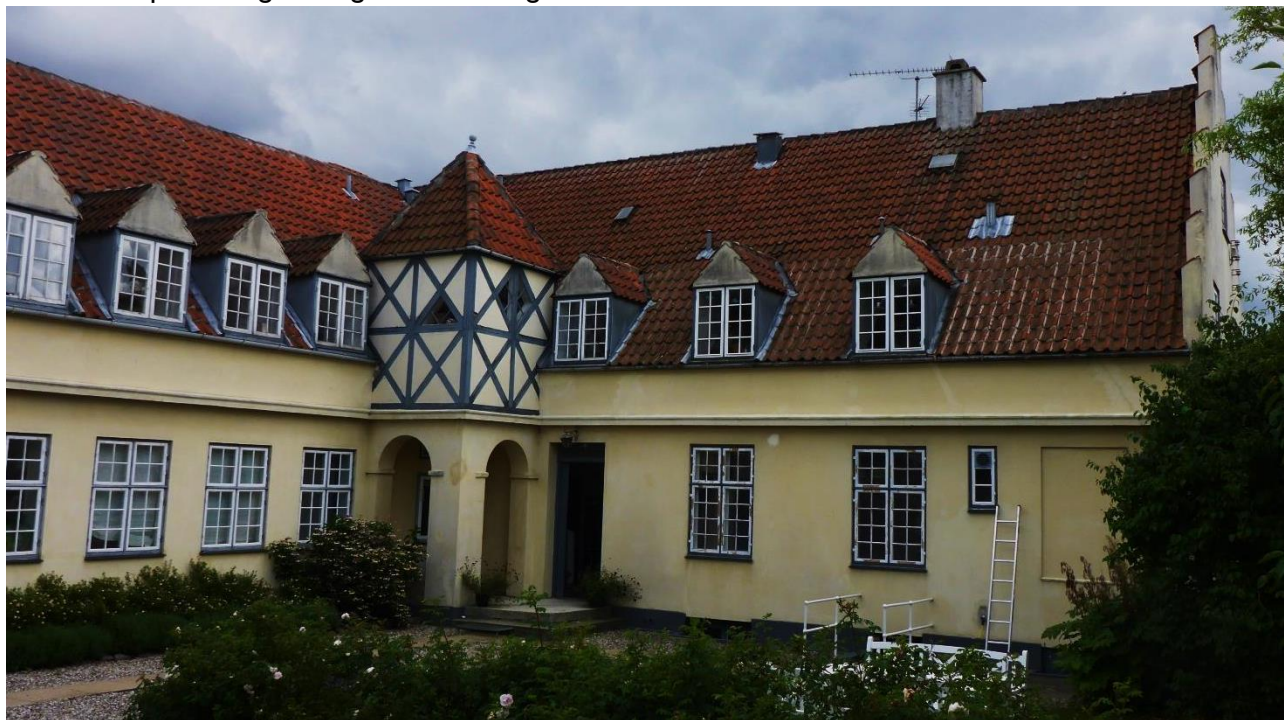
Facade mod gårdsplads.

Facade mod gaden/gårdspladsen. Her ses gennemgående revner, der typisk går fra hjørner af dør- og vindueshuller på til toppen af muren. Der er områder med skrukpuds (puds der har sluppet underlaget men ikke er faldet ned) langs revnerne. Omfanget er relativt lille i forhold til de øvrige facader, undtagen på tårnet hvor pudsens og bindingsværket er dårligt.

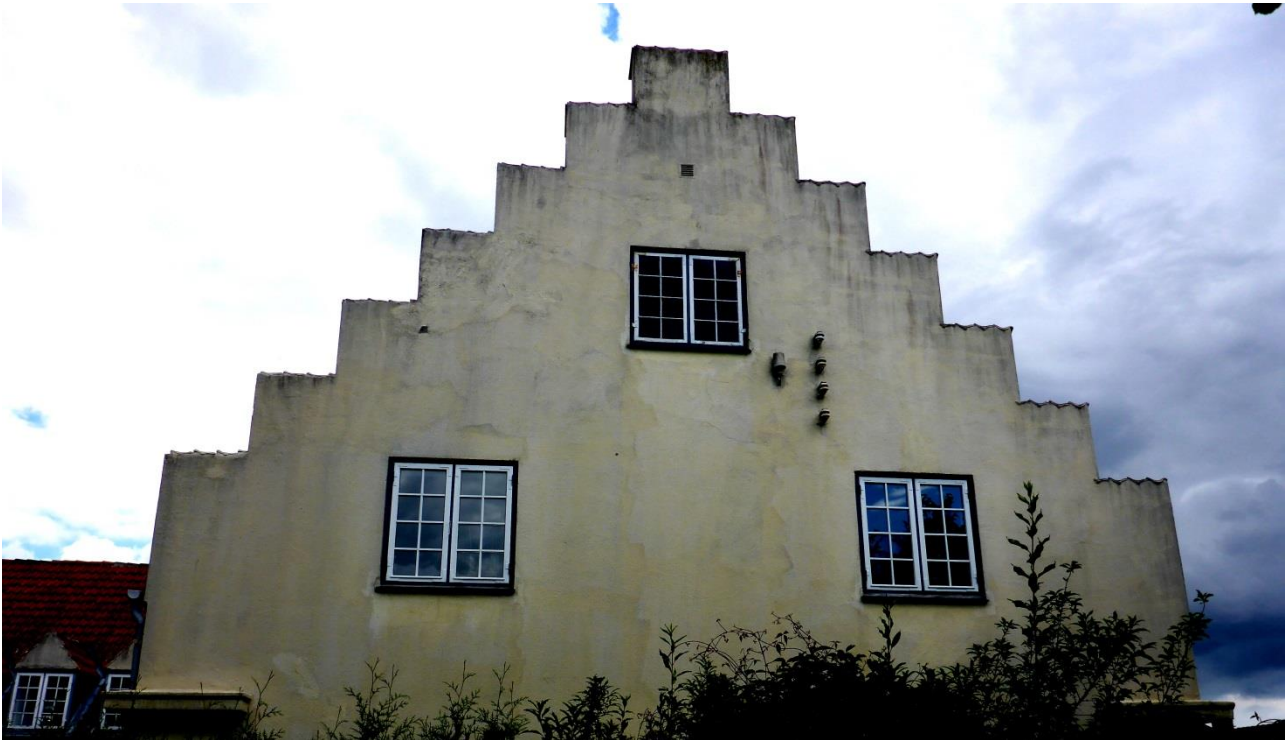
Gavl nr. 42

Gavl mod syd, nr. 42. Her ses revner i muren over vinduerne ud mod tagfladen, samt på kryds og tværs over vinduerne på 1. sal. Der er områder med skrukpuds langs revnerne. Der er foretaget pudsreparationer flere steder. Undersiden af gesimsbåndet til venstre, er faldet ned.

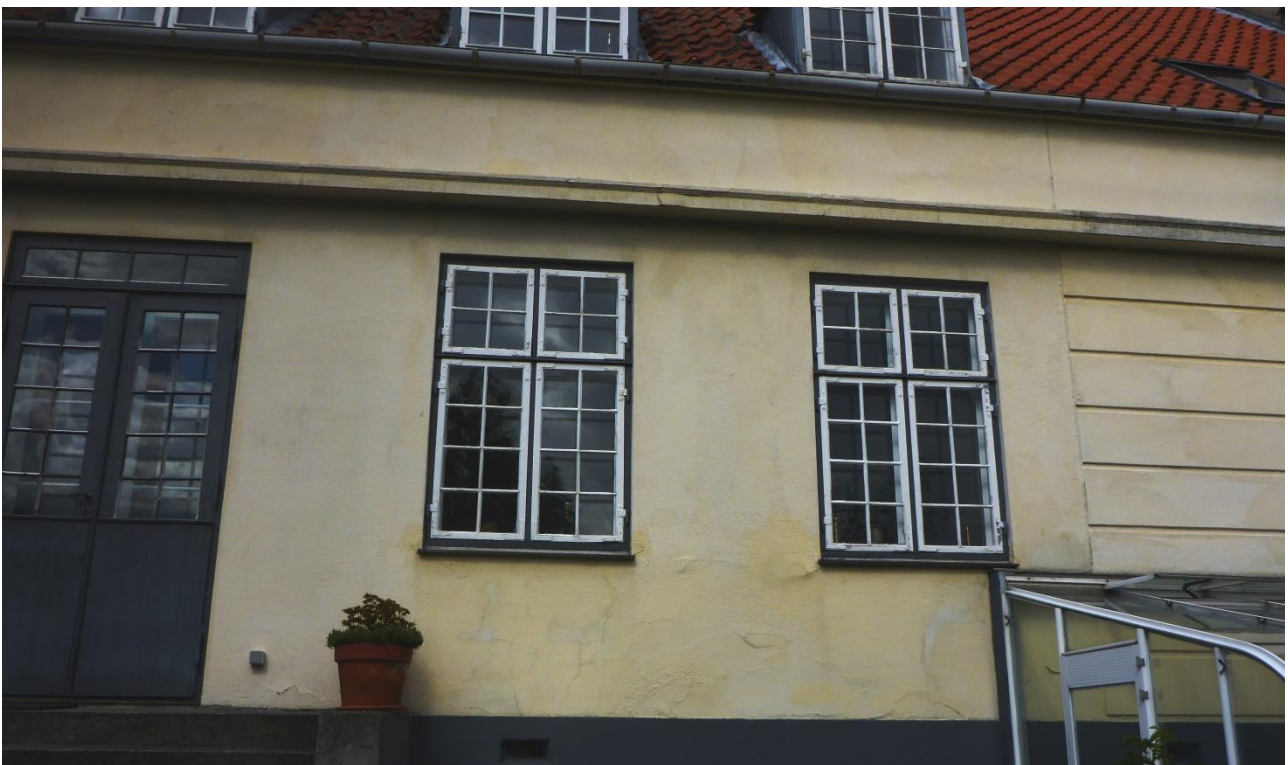
Havefacade nr. 42

Havefacade nr. 42. Muren har flere gennemgående revner, fra kælder til tag samt over og under vindueshuller. Der er områder med skrukpuds på facade og sokkel. Enkelte steder er pudsen skallet af. Gesimsen er skadet flere steder.

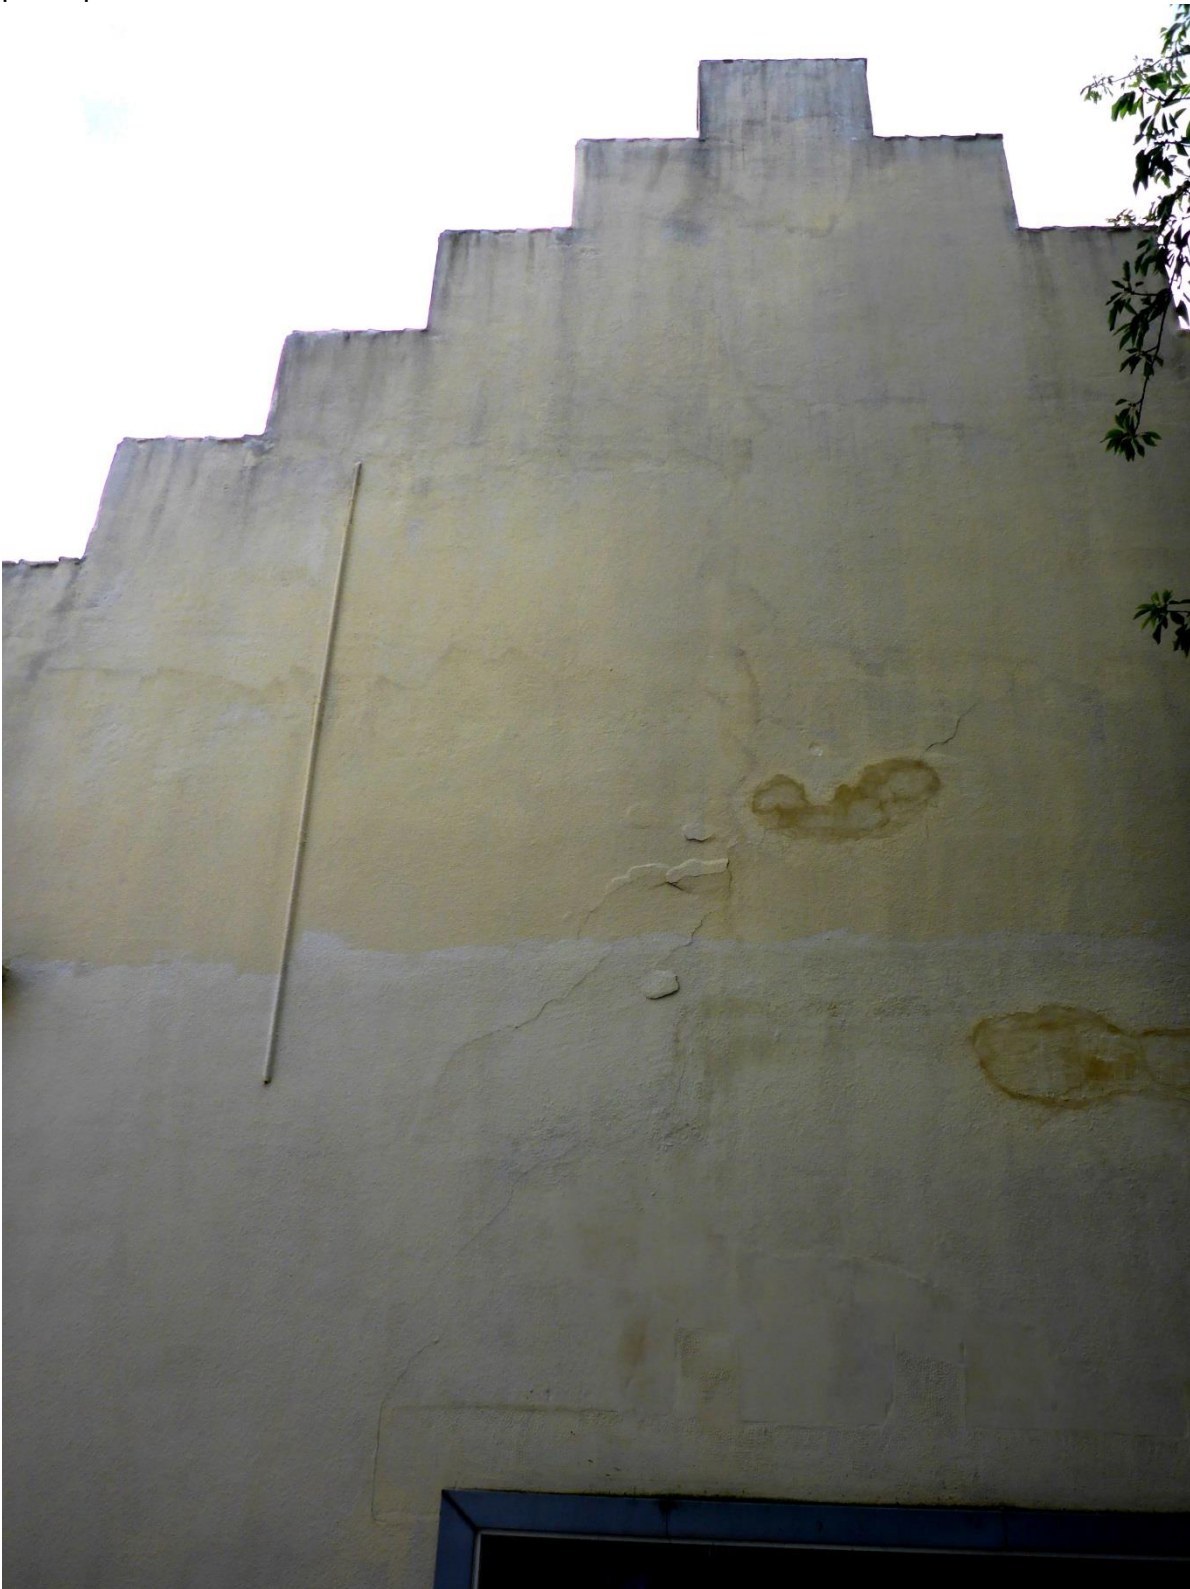
Gavl mod nord nr. 44

Gavl mod nord, nr. 44. Gavlen har dels, revner der går fra hjørner af det brede vindueshul parallelt med tagfladen, dels mindre lodrette og vandrette revner. Der er løs puds langs revnerne og der ses flere pudsreparationer.

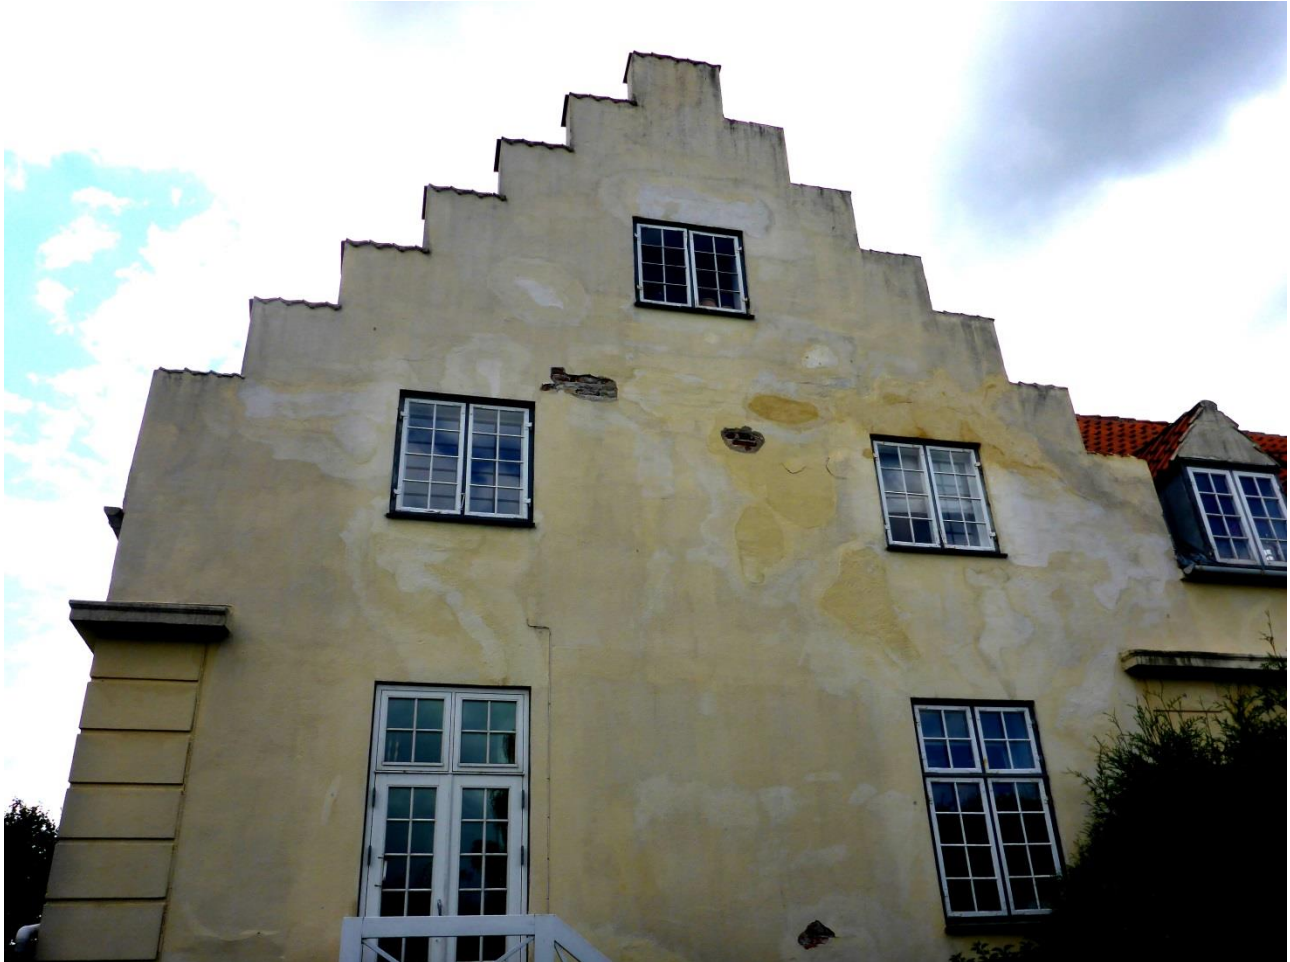
Hjørnegavl nr. 42/44

Havefacade og hjørnegavl, nr. 42/44. Facaden og gavlen er bygget i en flugt. Gavlen har en del store revner. Meget af pudsen er skruk eller er faldet ned og her er foretaget en del reparationer. Der hvor murværket er blotlagt virker det meget fugtigt. Mange af pudsreparationerne fremtræder mørke, dette indikerer at der sker en fordampning af fugt fra overfladen.

Den langsgående facade har flere gennemgående revner, fra kælder til tag samt over og under vindueshuller. Der er områder med skrukpuds på facade og sokkel.

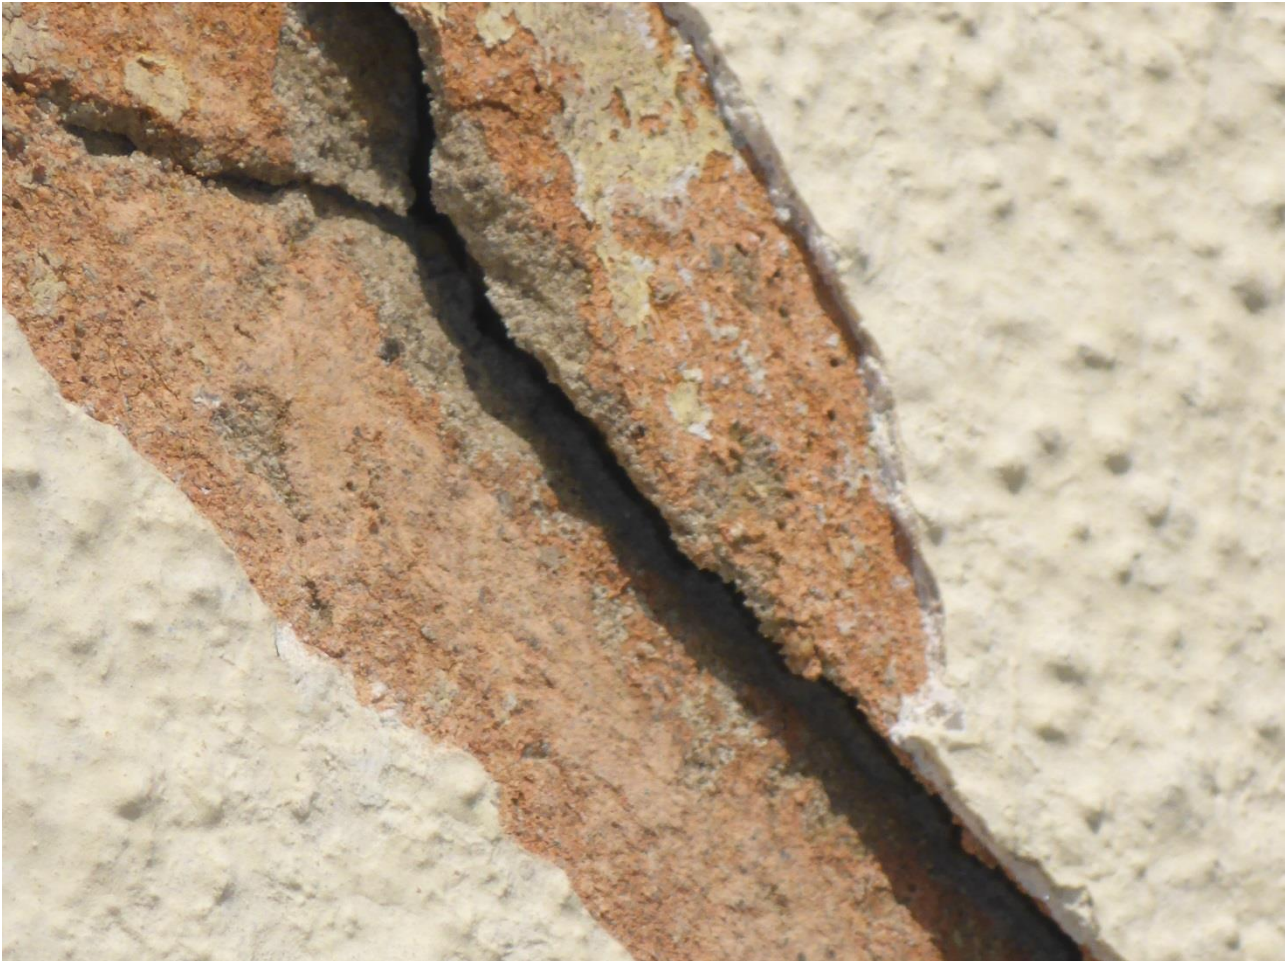
Opmuringsmørtlen virker relativ blød og er sandsynligvis en kalkmørtel. Facade- og sokkelpudsens er en hård cementpuds, herpå er påført et tyndt lag rødlig maling/kalkning. Sokkel er tjæret. Udenpå igen er påført flere lag hård cementpulvermaling i hvid og gul med en samlet lagtykkelse på 1-2 mm.

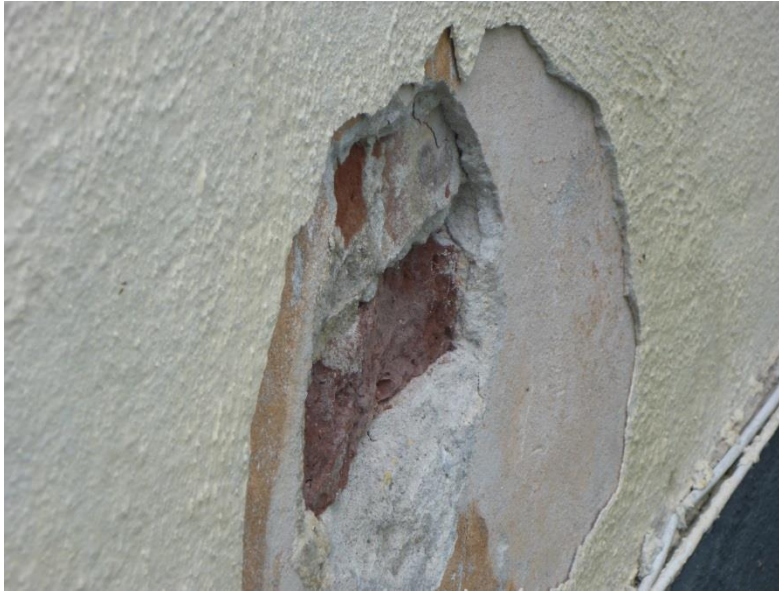
- De gennemgående revner, der meget vel kan hidrøre fra sætninger i bygningens fundament. Det virker som om at sætningerne er aktive, da revnerne går igennem de pudsreparationer der er foretaget. Problemet bør undersøges nærmere af en rådgivende ingeniør/geoteknikker, der vil kunne vurdere evt. nødvendige tiltag.
- Den cementpuds som er brugt, er så hård og ufleksibel at den ikke kan optage selv små bevægelser i murværket. I stedet revner den, slipper underlaget og falder til sidst af.
- Et andet væsentligt problem med cementpudsens, er at den er diffusionstæt, så fugt i murværket ikke kan fordampe fra overfladen. Dette er yderligere blevet forstærket, af de mange lag cementmaling som er påført med tiden. Ophobningen af fugt i murværket giver frostsprængninger, hvor puds og

det underliggende murværk bliver ødelagt, revner og falder af.

Frostsprængt teglsten.

Hvis fugten skal kunne fordampe fra væggen, vil det være nødvendigt at fjerne den eksisterende cementpuds og udføre et nyt pudslag med en diffusionsåben overfladebehandling.
