TILSTANDSRAPPORT OG VURDERING AF BEVARINGSVÆRDI

Gennemgangen blev foretaget d. 20.10.2014 af bygningsrådgiver Anders Bæhr Nielsen

Bygningen, som er bevaringsværdigt i klasse 4, er jfr. BBR opført ca. 1890. Bygningen er på ca. 80 m² i en etage, med udnyttet I. sal. Ejer oplyser at ydermurene oprindeligt er af bindingsværk, som nu er fjernet de fleste steder eller er skjult bag puds og maling. Det passer med at murværket er ½ sten tykt og er funderet på syltsten. Der er stråtag på huset og murede gavltrekanter. Murværket i gavltrekanterne skønnes at være udført i nyere tid, måske samtidig med at bindingsværket er fjernet. Gavlene har formentligt oprindeligt stået bræddebeklædte. Bygningens termovinduer og døre er ikke de oprindelige, men har en opdeling der svarer til de originale. Ejer oplyser at vinduerne er fra ca. 1992.

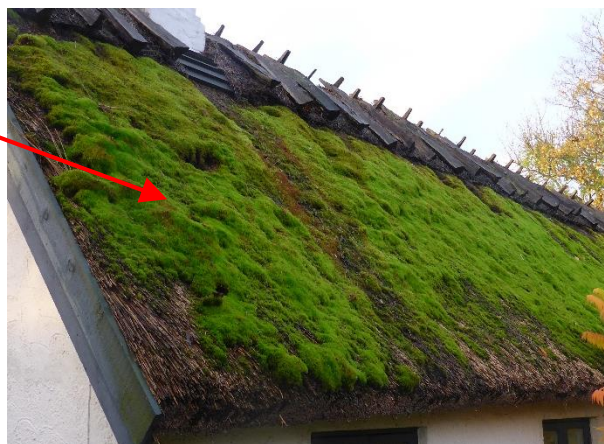
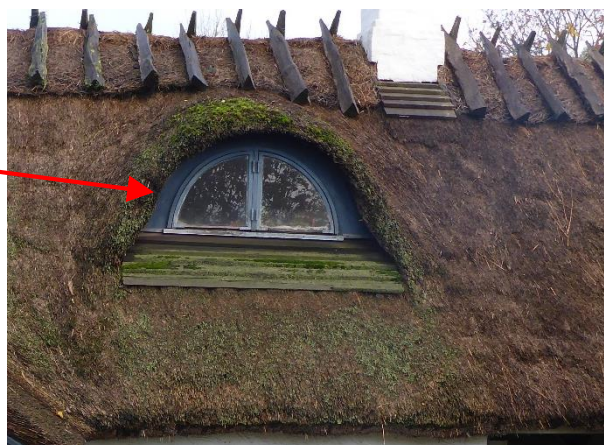
Stråtaget er nedslidt og er tæt på at være udtjent. Enkelte steder ligger tækkedæppene (galv. jerntråd) synlige. Der er meget mos på tagets nordside, som holder på fugtigheden.

Indvendigt fra ses der dog ikke tegn på utætheder. Møningen er pakket ind i hønsenet og er også nedslidt.

Taget er forsynet med to kviste mod havesiden. Kvistvinduet længst mod øst er kraftigt nedbrudt af råd og bundstykkerne mangler delvist. Vinduet i den vestlige kvist trænger til vedligehold med kitning og maling. Indvendigt er en del skimmelvækst som følge af kondens.

Stråtaget inkl. vindskeder bør udskiftes i løbet af ca. 3 år.

Senest i forbindelse med udskiftning af stråtaget, anbefales det at skifte kvistvinduerne til vinduer med kitfals og koblede rammer med energiglas.

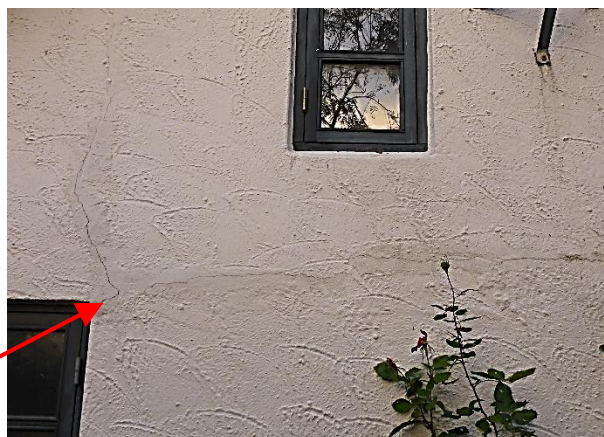
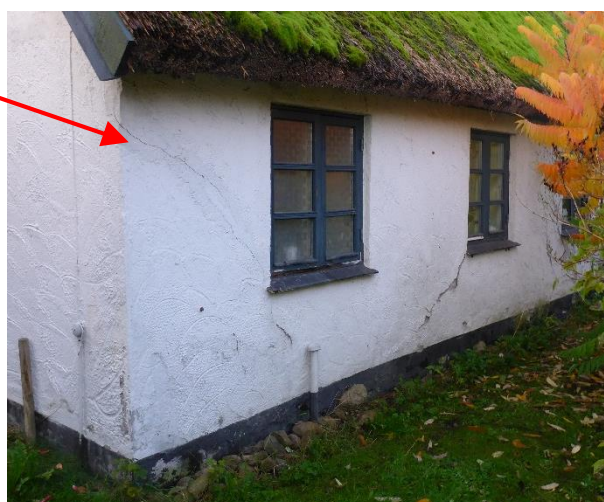
Facaderne er udvendigt blevet pudset med en stærk cementholdig puds, der fremstår med en grovmønstret struktur.

Vindfanget, gavlen mod øst og den østlige del af nordfacaden har flere kraftige revner. Revnerne ligger dels henover de bagvedliggende remme og dels som skrå sætningsrevner. Revnerne har tidligere været repareret men er brudt op igen. Det tyder på at der foregår en vis sætning, særligt ved det nordøstlige hjørne.

Facader er malerbehandlet med plastholdig maling, der enkelte steder skaller af.

Åbne revner i facaden kan lede vand og fugt ind i murværket. Revner bør udkradses og efterfuges med hydraulisk kalkmørtel der er mede fleksibel end cementmørtel. Sætnings revnerne bør bindes sammen ved at indlægge rustfrie armeringsjern i hver 3. fuge henover revnerne. Hvis revnerne fortsat er aktive bør det overvejes at undersøge om ekstrafundering af huset er påkrævet.

Cementpuds og plastmaling, som facaderne er behandlet med, er generelt problematisk på gamle huse, da det forhindreforsinker evt. fugt i murværket, i at trænge ud. Det vil være meget omfattende og kostbart at udskifte puds og maling og da facaderne ikke har de store problemer med afskalninger, vurderes det ikke at være et presserende behov.

Gentagende behandlinger med plastmaling vil dog gøre overfladen tættere og tættere. Derfor bør man udskyde næste malerbehandlingen så længe som muligt og vælge en maling, der er så diffusionsåben som muligt.

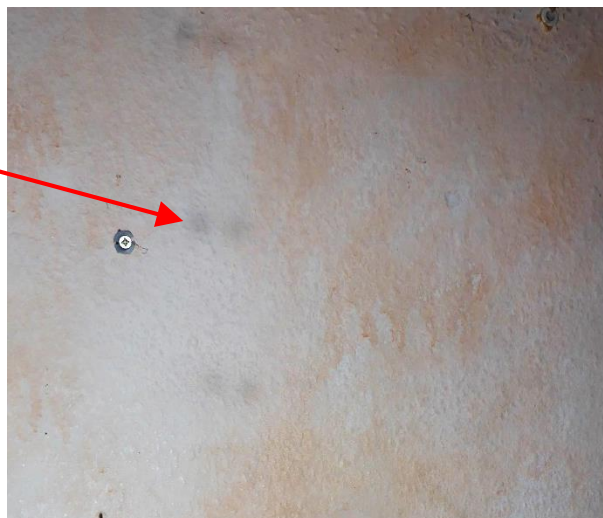
På den indvendige side af ydervæggene er der udført forsatsvægge i ca. 100 mm tykkelse. Forsatsvæggene er beklædt med bløde træfiberplader "Celotexplader". Skruerne der fastholder pladerne ses som mørke aftegninger på overfladen. Det skyldes at de udgør en kuldebro med deraf følgende kondens og risiko for skimmelvækst.

På længere sigt anbefales det at fjerne forsatsvæggene, da Celotex pladerne er brandbare og ikke lever op til nutidige brandkrav. Alternativt kan man overveje at beklæde dem med et godkendt materiale, fx gipsplader. Inden man vælger den løsning bør man dog ved stikprøver sikre sig at der ikke er problemer med fugt eller skimmelsvamp i forsatsvæggene.

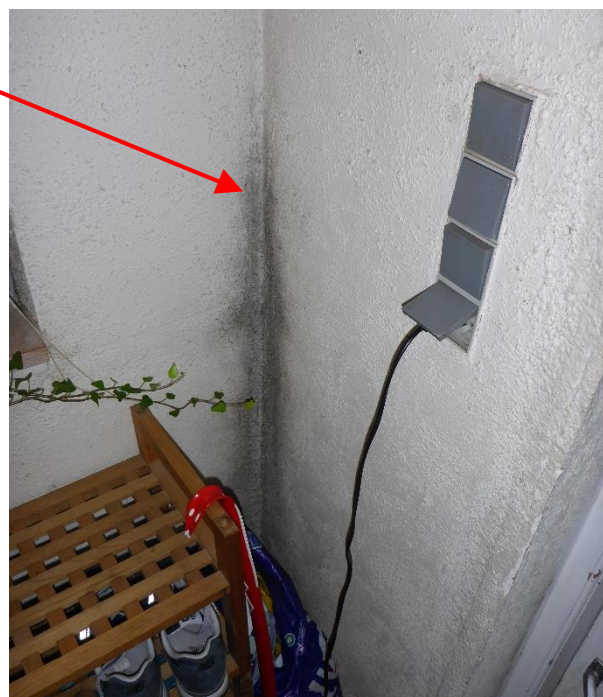
I entre mod have og i entre mod gade, var synlig skimmelvækst på ydervæggen.

Skimmelvækst udgør en sundhedsmæssig risiko. Det anbefales hurtigst muligt at få fjernet alt synligt skimmelvækst. Det anbefales generelt at prøve at forebygge betingelserne for skimmelvækst ved at isolere kuldebroer, lufte ud, holde rent og undgå at møblere tæt op af kolde flader.

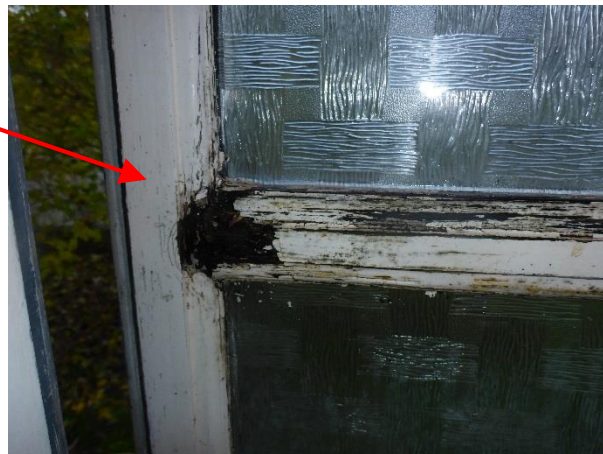
Et par af vinduerne er kraftigt nedbrudte af råd, særligt badeværelsevinduet og vinduet i gavlen mod vest.

Vinduerne har en alder på ca. 22 år. Termoruder har en anslået gennemsnitlig levetid på 25 år. Derfor bør en udskiftning af vinduerne overvejes.

Nye vinduer med hjørnebåndshængsler, et lag glas udvendigt, smalle sprosser og kitfals vil understøtte husets bevaringsværdi. Af hensyn til isoleringsevnen bør de udføres med koblede rammer eller forsatsrammer, med et eller to lag energiglas.

Ønskes de eksisterende vinduer bevaret bør de istandsættes inden for 1 år, med snedker reparation og malerbehandling.

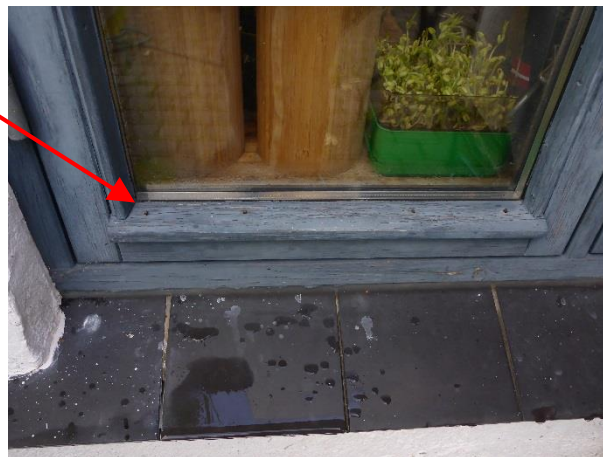
Tilstand og udførelse af dørene er som vinduerne. Dør mod nord har råd i trin.

Hvis vinduerne skiftes bør det også overvejes at skifte dørene.

Hvis de bevares bør de istandsættes inden for 1 år, med snedker reparation og malerbehandling.

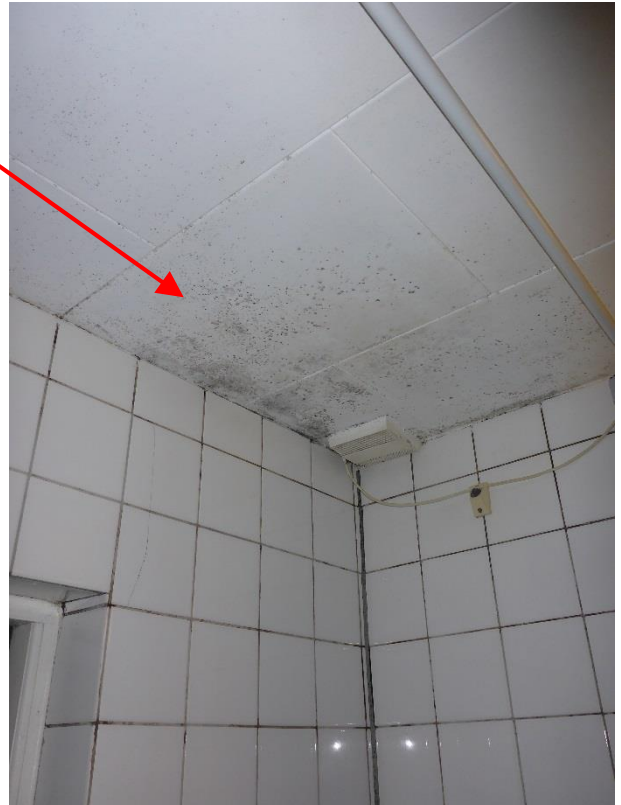
Badeværelset har fliser på vægge og vinyl på gulvet. Flere af vægfliserne er knækkede. På vinduet og i loftet er synlig vækst af skimmelsvamp.

Knækkede fliser bør udskiftes ved lejlighed.

Skimmelvækst bør fjernes som beskrevet under "Facade"
