## TILSTANDSRAPPORT OG VEDLIGEHOLDELSESPLAN

### Ejendommens adresse

Gennemgangen er udført den 12. januar 2007 af:

Bygningsrådgiver Hans Jørgen Hansen

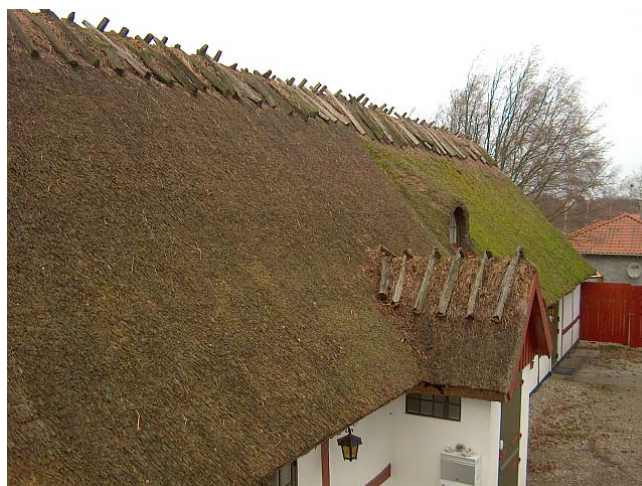
### Taget på stuehuset

Stråtaget i den sydlige tredjedel af huset er noget nyere end resten. Den sydlige del af vestsiden skønnes at have en restlevetid på op til 20 år. Den sydlige del af østsiden formentlig længere. Taget på den nordlige del er noget nedbrudt, og har kun få cm's slidlag tilbage. Kvistens tag er særlig udsat og tag-skægget forfalder. Over kvisten er der hul i mønningen. Formentlig efter en husmår eller lignende. Taget på vindfanget mod øst er noget fladere end på selve huset.

Mønningen på både hus og vindfang er nedbrudt.

Der er adgang til skunkrum to steder. Mod øst dog blot gennem en meget smal åbning. Begge steder er tømmeret tørt og sundt. Der er ingen brandisolering.

*Huset bør have ny mønning inden et år. Man må regne med, at en tredjedel af kragetræerne skal udskiftes samtidig. Halmen til mønningen bør være havrehalm.*

*Levetiden for en sådan mønning er ca 5 år. Taget på den nordlige del af huset kan repareres på- og ved kvisten og bringes til at holde i mindst 5 år endnu (formentlig 10). I forbindelse med en tagudskiftning bør man kontakte forsikringsselskabet med henblik på en eventuelt besparelse på forsikringspræmien, hvis taget brandisoleres. Det er muligt, at besparelsen kan forrente udskiftning af den resterende del af taget samtidig. Som brandisolering anbefales en glasfiberdug oven på lægterne.*

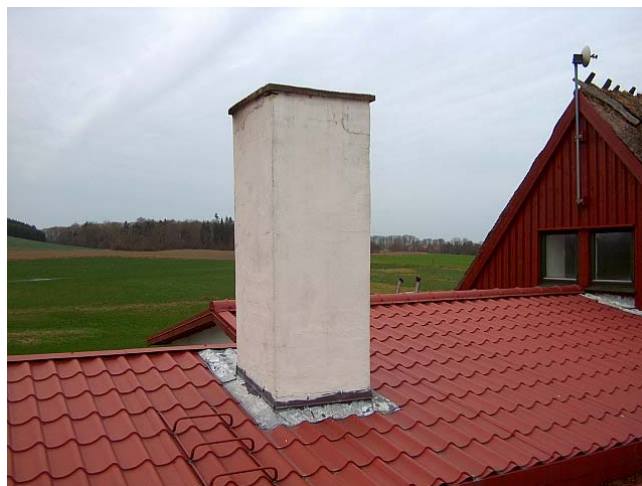
På udbygningen mod syd ligger et nyere tag af røde tagstensformede stålplader. Tag og inddækninger er i god stand.

Skorstenen har en del smårevner, især øverst, men de skønnes uden større betydning. Formentlig er skorstenen malet med cempexo. (cementbaseret maling)

Garagen har fladt tag af tagpap. Tagpappen er nedbrudt, og den når ikke højt nok op under tagstenene på murkronerne. Smeltende sne vil derfor kunne trænge ind langs muren. Flere af tagstenene på murkronerne mangler hjørner.

*Inden for fem år bør skorstenens revner repareres, efter at den er omhyggeligt renset. Efterfølgende males skorstenen igen med cempexo. Man bør ikke stryge for mange og for tykke lag cempexo på, da denne malingstype er forholdsvis diffusionstæt. Især i tykke lag.*

*Inden for fem år bør der svejses et nyt lag tagpap på garagen. Samtidig repareres murkronerne.*

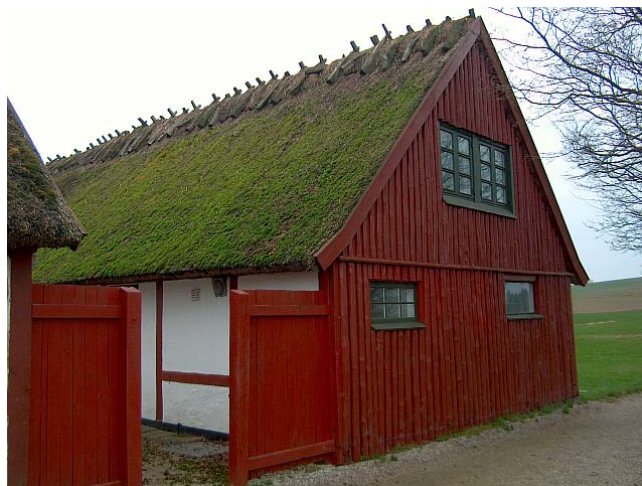
Nordgavlen er beklædt med flækkede graner/rafter. Årsagen til beklædningen er uvis, men man må forvente, at det underliggende murværk er i dårlig stand. Eventuelt bindingsværk og tavl må vurderes, når beklædningen er fjernet.

Der er råd i bunden af beklædningen. Både langs jorden, i- og over vandbrættet og over det øverste vindue. Terrænet er for højt.

De nederste vinduer er af blandede typer og højder.

*Inden et år bør beklædningen fjernes og de underliggende dele vurderes. Af æstetiske årsager anbefales det at lade den nederste del af gavlen (eventuelt hele gavlen) stå med synligt bindingsværk og murede tavl. Vinduerne bør udskiftes til nye, som i stil og proportioner passer til det øvrige hus.*

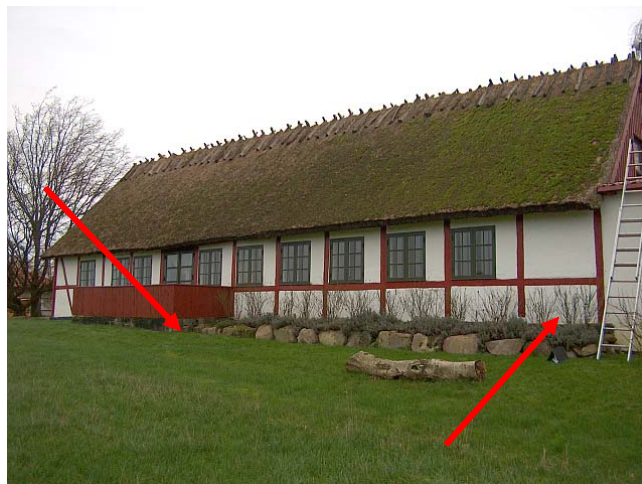
Vestsiden har fundament af store kløvede kampesten/syldsten. Der er ingen fodrem i huset. Tavlene er tilsyneladende malet med cempexo og bindingsværket med alkydoliemaling.

Stolperne er kortet lidt op og undermurede, fordi der har været lidt råd i bunden. Generelt er sidens bindingsværk i god stand, og selv om der stadig er en smule råd i bunden af stolperne, har dette ingen betydning, da siden holdes oppe af tavl og løsholte. Der er dog lidt mere råd i den sydlige løsholt og i bunden af stolpen syd for havedøren.

*Stolpen syd for havedøren bør repareres inden 5 år. Den rådende løsholt repareres ved lejlighed.*

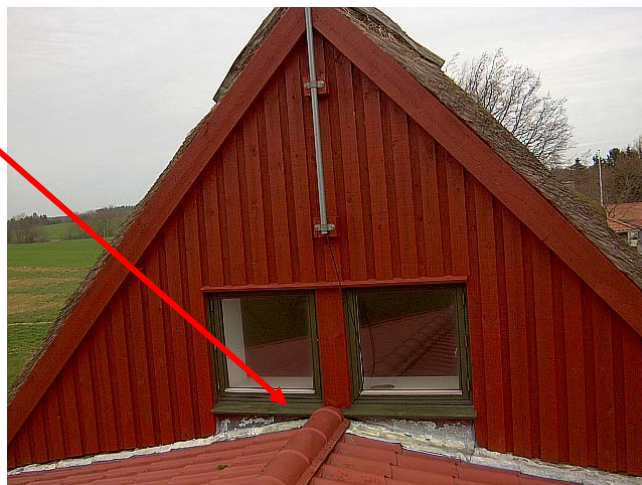
Sydgavlens bræddebeklædning er i god stand. Sålækken/vandbrættet under vinduerne er under nedbrydning.

Ved gennemgangen kom der lidt vand ind over vinduerne. Årsagen kunne ikke præcist lokaliseres, men formentlig kommer vandet ind ved den nederste konsol til antennen.

*Vandbrættet bør skiftes inden et år, og bræddebeklædningen bør males i løbet af 3-4 år.*

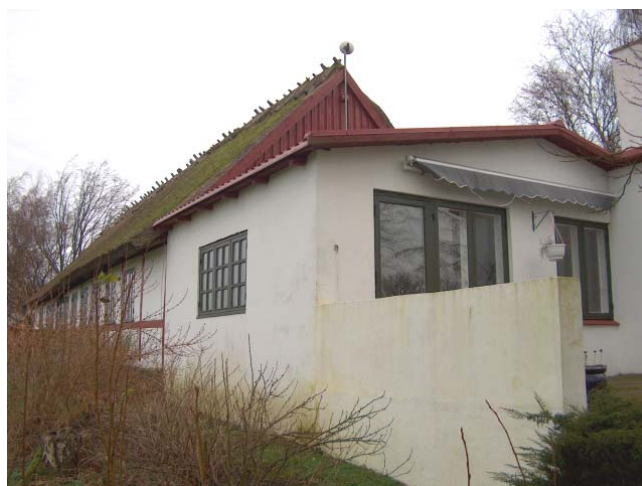
Tilbygningen mod syd er formentlig opført omkring 1955-60.

Generelt er ydervæggene i god stand, men der er lidt smårevner i sydgavlen. Revnerne skønnes dog at være uden betydning.

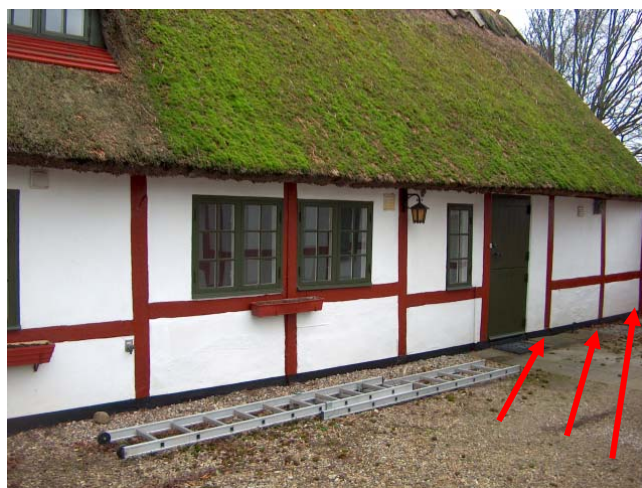
Østsiden har lidt rådi bunden af alle stolperne. Især i bunden af stolperne nord for den nordlige dør. Terrænet er alt for højt.

*Efter at terrænet er sænket, bør østsidens stolper kortes lidt op og undermures som på vestsiden.*

*De 3 nordligste stolper bør inden for 5-10 år have luset nye ender i bunden.*

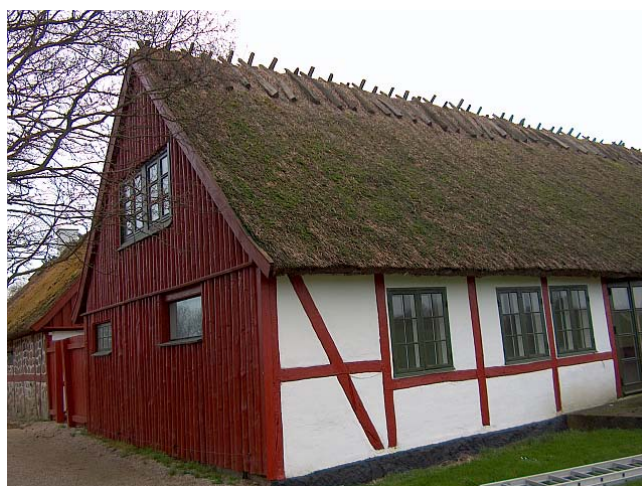
Vinduerne er af blandede typer og med forskellige hængsler. Vinduer og døre er malet med alkydoliemaling, og generelt er vinduerne og deres maling i god stand

Nordgavlens øverste vindue er et nyere termovindue, som er i god stand.

Badeværelsesvinduet er et liggende småsprosset enkeltfagsvindue med en indvendig forsatsrude. Det lave vindue ind til stuen er med en blyrude indvendig og med en udvendig forsatsrude. Begge er i rimelig god stand, men stilmæssigt passer de dårligt til huset.

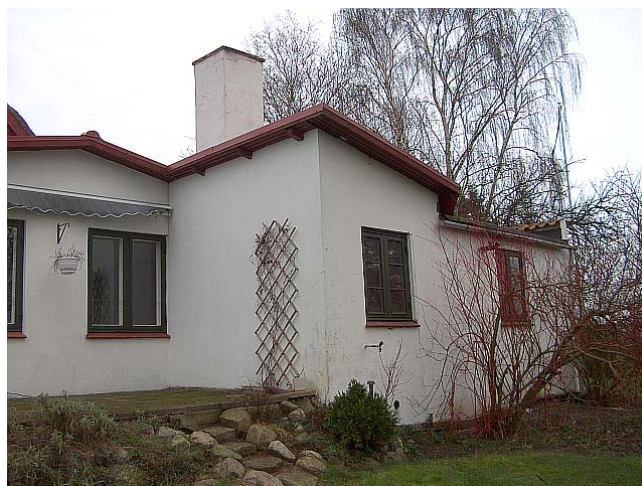
Vestsidens vinduer er af forskellig alder og med forskellige hængsler. Der er en smule råd i de sydligste. Have-

døren er en ældre dør med termoruder. Proportioner og opdeling passer ikke så godt til huset og vestsidens vinduer i øvrigt. Døren er gummifuget og ellers i rimelig god stand.

Vinduet mod vest i tilbygningen er et næsten nyt termovindue.

Sydgavlens øverste vinduer er ældre termovinduer. Glaslisterne sidder løst, og malingen er ved at være nedbrudt, men ellers er vinduerne i god stand.

Terrassedøren i tilbygningen er en ældre dør med termoruder. Vinduet mod syd er formentlig fra opførelsen og i god stand.

Vinduet ind til fyrrummet er et ældre termovindue med snydesprosser.

Vinduerne i garagen er med et lags ruder og små glaslister. Alle i god stand.

Garageporten er ret simpelt udført, men i god stand.

*Gummifugerne rundt om havedøren bør ved lejlighed udskiftes til mørtelfuger på en stopning med tjæret værk.*

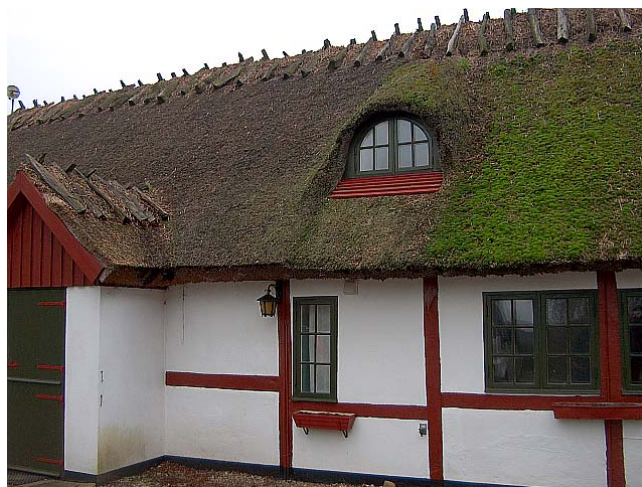
Østsidens vinduer er alle med et lags ruder, kitfalsede og hamborghængsler. Vinduerne er i god stand.

Døren i vindfanget er en nyere revledør og hoveddøren i den nordlige ende er en nyere tynd dør med fyldninger. Begge i god stand.

*Vinduer og døre bør males inden for fem år. Det anbefales at gå over til linoliemaling.*

*Al løs maling og løst kit skræbes af. Vinduerne stryges med rigelige mængder af grundingsolie. Især på bart træ. Kitten reparerer og vinduerne males 2-3 gange med linoliemaling.*

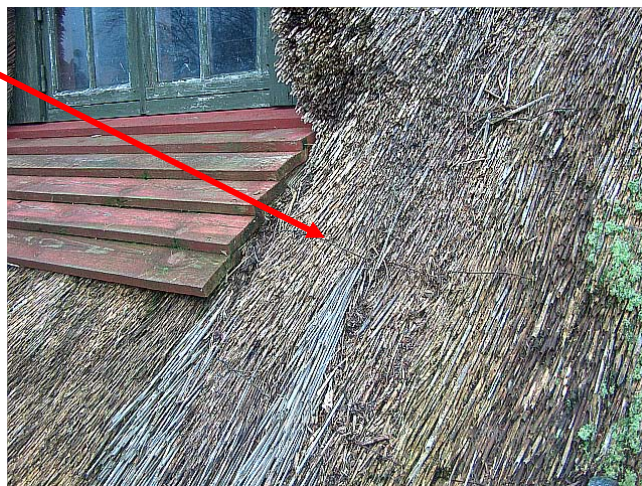
Staldbygningens stråtag er nedslidt. Mange syninger er blottagte, og derfor siver der vand gennem taget. Den vestlige ende af nordsiden er i lidt bedre stand, men der er kun et par cm's slidlag tilbage. Ved den østlige kvist er der en større utæthed. Kvistvinduerne trænger meget til maling.

*Staldbygningens tag bør skiftes snarest (til foråret). Under det nye tag bør etableres en branddug, og derfor skal det nye tag skrues fast. Man må forvente, at alle lægter skal udskiftes, og at der skal foretages enkelte reparationer i tømmeret. Når taget og lægterne er fjernet, bør alt træværket behandles mod borebiller. For eksempel med aquaperm eller boracol. Skorstenspipen bør have repareret fugerne samtidig med tagudskiftningen.*

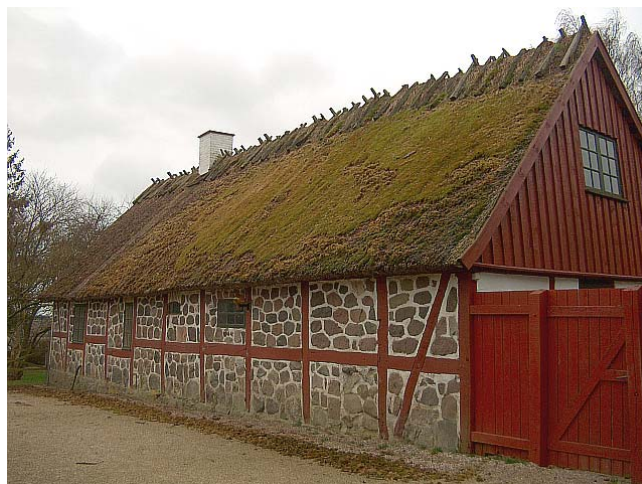
Nordsiden står i bindingsværk og med tavler af kløvede kampesten. I betragtning af dette, er tavlene relativt tynde, og man må forvente løbende reparationer på tavlene.

Der er ingen fodrem i staldbygningen. Terrænet er for højt i den vestlige ende. Der er lidt råd i bunden af de fleste stolper, men generelt må siden betegnes som værende i god stand.

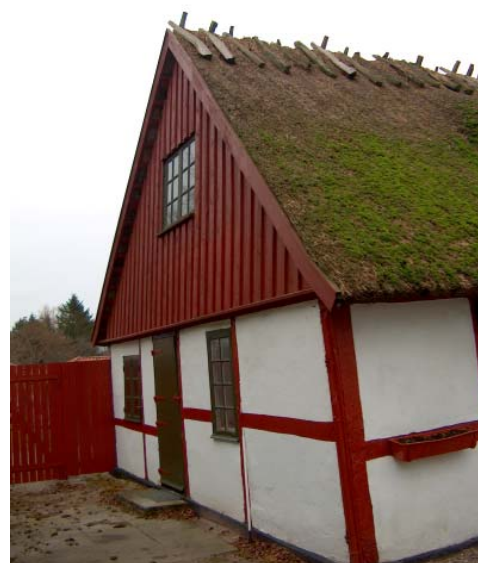
Vestgavlen har murede tavler med opmalede løsholte uden på mureværket. Den nordlige stolpe er rådden. Terrænet bør sænkes lidt. Gavlbeklædningen er i god stand.

*Den rådne stolpe i vestgavlen bør skiftes inden for et par år. Afhængig af bygningens fremtidige funktion bør man overveje at renovere hele vestgavlen, inklusiv etablering/genskabning af rigtige løsholte.*

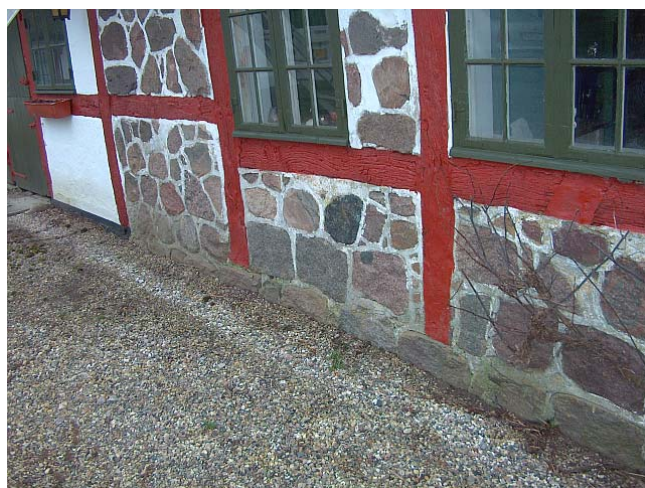
Sydsiden/gårdsiden består af pudsede tavler i den vestlige ende, og tavler af kløvede kampesten i den østlige. I den vestlige ende er terrænet rigeligt højt.

To af stolperne er helt overpudsede nederst. Formentlig på grund af råd, men ellers er siden i rimelig god stand.

*Defekte fuger i tavlene bør reparerer inden for to år. Til reparation af fugerne mellem kampestenene anvendes en ret stærk cementholdig bastarmørtel. (kalkmørtel binder dårligt på kampesten/granit) Til reparation af de murede og pudsede tavler anvendes en hydraulisk kalkmørtel som beskrevet på side 6. Terrænet bør sænkes i den vestlige ende, også beskrevet på side 6.*

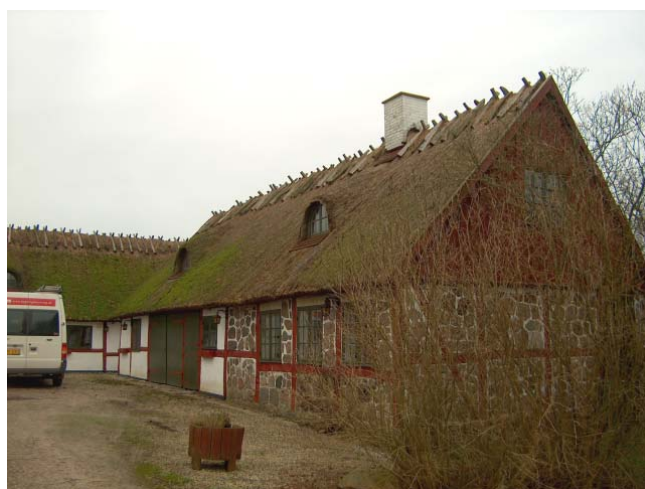
Østgavlen har tavler af kløvede kampesten som det meste af bygningen.

Flere af tavlene har defekte fuger, især mod syd.

Gavlbeklædningen er i god stand, men malingen er under nedbrydning.

Vindskeder og dækbrædder er rådne.

*Gavlbeklædningerne bør mod øst males inden for 2 år, mod vest inden for 3 år.*

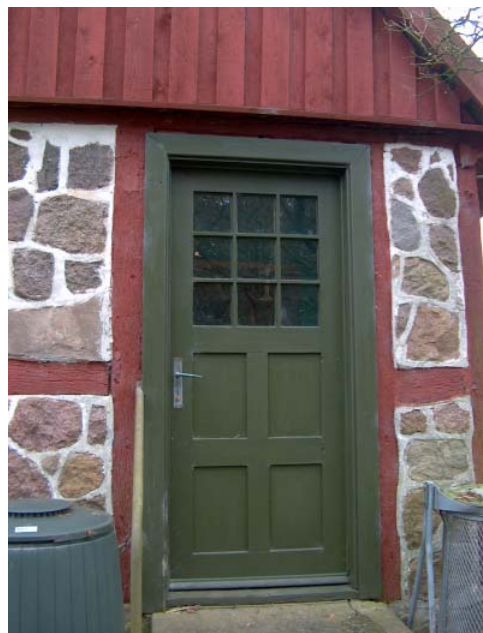
Vinduerne mod nord og syd er i rimelig god stand. I vestgavlens ene vindue er der råd i vandnæsen, og det øverste vindue i østgavlen er meget råddent.

Østgavlens indgangsdør (billedet) har en defekt bundkarm, men er ellers i rimelig god stand.

Bygningens porte og revledøre er ret nye og i god stand. Døren i vestgavlen er dog meget skæv og dårligt lukkende.

*Østgavlens øverste vindue bør udskiftes i forbindelse med tagomlægningen.*

*Vestgavlens ene vindue og døren i østgavlen bør repareres inden et år.*

*Inden for fem år bør alle vinduer, døre og porte males med linoliemaling efter forudgående reparation af kitten.*
