**Center for Bygningsbevaring**

TILSTANDSRAPPORT OG VEDLIGEHOLDELSESPLAN**Ejendommens adresse.**

Besigtigelsen er fortaget den 3-11-2004 af Bygningsrådgiver Hans Jørgen Hansen
Tlf 23 61 24 46

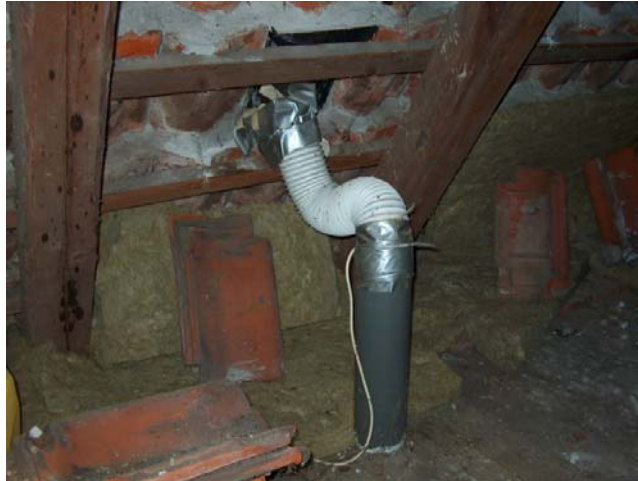
Aftrækket fra badeværelset består af en uisoleret slange mellem rør og taghætte.

Bugtningerne på slangen betyder, at luftgennemstrømningen bremses og aftrækket ikke virker optimalt.

Når aftrækskanalen ikke er isoleret, samles der kondensvand i kanalen, og dette kondensvand løber ned og skader loftet. I ekstreme situationer kan det ligefrem dryppe fra aftræksventilen i badeværelset.

Aftrækket bør snarest ændres, så det går mere direkte mellem gulvet og aftræks- hætten. Desuden bør det isoleres, så kondensproblemet ikke opstår.

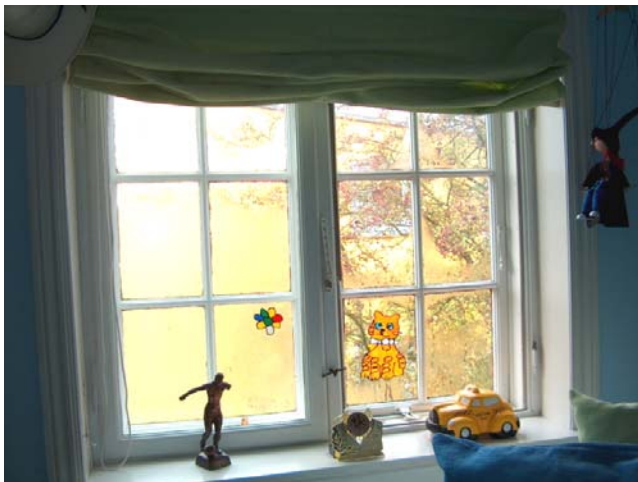
Tagvinduet i pulterrummet på 1.sal har ingen forsatsløsning, og der ses hér store skim- melansamlinger på grund af kondensvand.

Ved vinduerne i børneværelserne har man fjernet den ene forsatsramme for lettere at kunne lufte ud. Dette giver store dug- problemer med tilhørende skim- meldannelse.

En god og praktisk løsning på dette problem vil være, at man i børneværelserne og i bade- værelset fjerner de nuværen- de forsatsvinduer og i stedet får monteret optoruder.

Optoruder er hærdede glasplader, som monteres direkte på de yderste vinduesrammer og lukker med ud, når vinduet åbnes.. Optoruderne bør være med energibelægning.

Ved tagvinduet i pulterrummet bør der også monteres en forsatsløsning. Eventuelt blot en rude, som fastholdes af vridere.

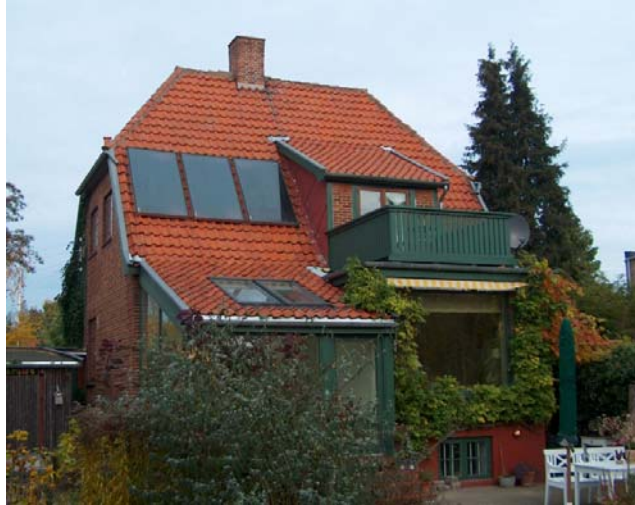
Selve tagstenene er også hér i god stand, men taget og understrygningen ødelægges af den megen bevoksning, som gror ind under tagstenene. Især blåregnen og vildvinen kryber mange steder ind mellem tagstenene.

Bevoksningen på- og ved huset bør beskæres, så den er luftig, så murværket kan tørre, og den må aldrig komme op i nærheden af tagrenden og taget.

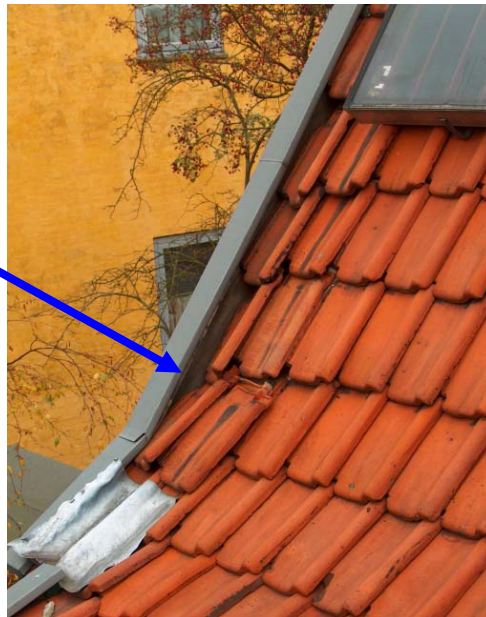
Mod vest, ved sammenbygningen over den nye havestue, er et par tagsten løse og er gledet ned.

De løse tagsten bør snarest lægges på plads og sikres, eventuelt skrues fast.

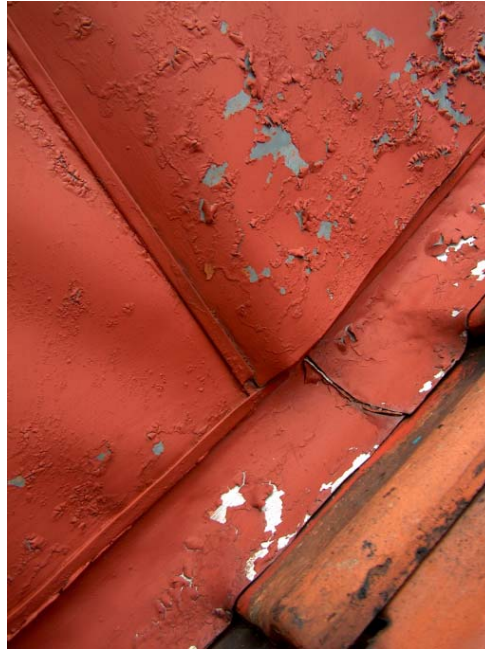
Zinkpladerne på flunkerne buler meget. Især på østsiden, (billedet) hvor zinken er trukket helt ud af blindfalsen. Der er risiko for, at en storm river zinken helt eller delvis af.

Årsagen er dels zinkens alder, dels at den er ma-et. Malingen skaber spændinger i zinken og forhindrer zinkpladen i at bevæge sig frit i blindfalsen.

Inden et år bør zinken på kvistens flunker udskiftes. Det anbefales at lade zinken stå i sin naturlige farve, men hvis man fortsat ønsker zinken malet, skal dette meddeles blikkenslageren, så han kan tage hensyn til dette i opbygningen af beklædningen. I forbindelse med reparationen bør den østlige stolpe behandles med boracol (træbeskyttelse).

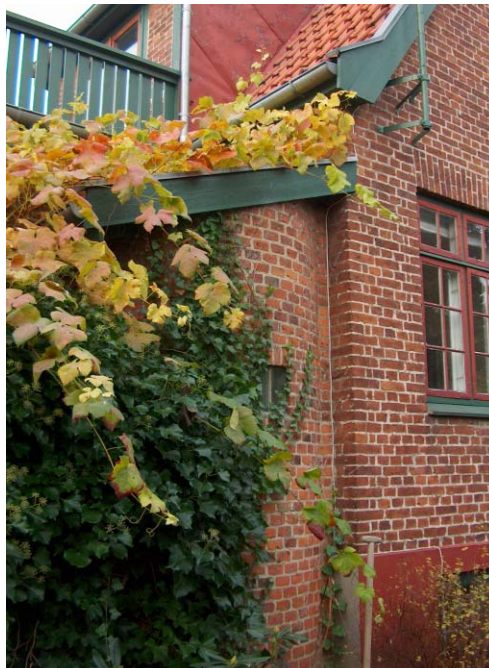
Bevoksningen på murværket er flere steder alt for kraftig og tæt.

Den tætte og kraftige bevoksning ødelægger både murværket og taget.

Bevoksning på murværk bør aldrig blive kraftigere, end hvad der kan nå at gro på en sommer, og den bør aldrig nå op til tagrenden.

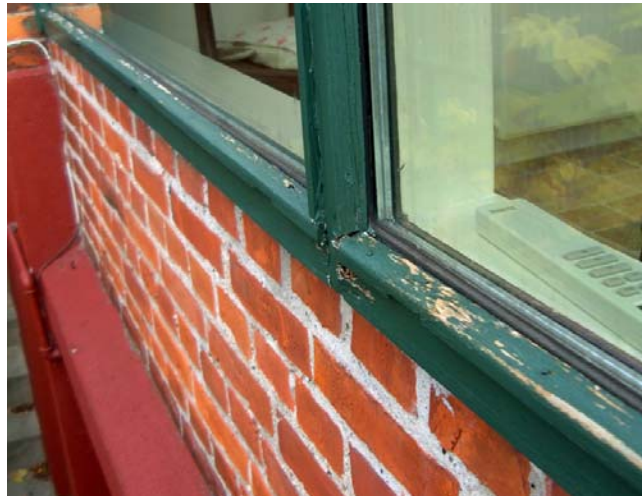
Det store vinduesparti med de skæve ruder mod vest, har råd i bunden. Især på midten og i de nederste dele af glaslisterne.

Man kan reparere partiet, men det anbefales at skifte det helt og få nye energitermoruder i det nye parti.

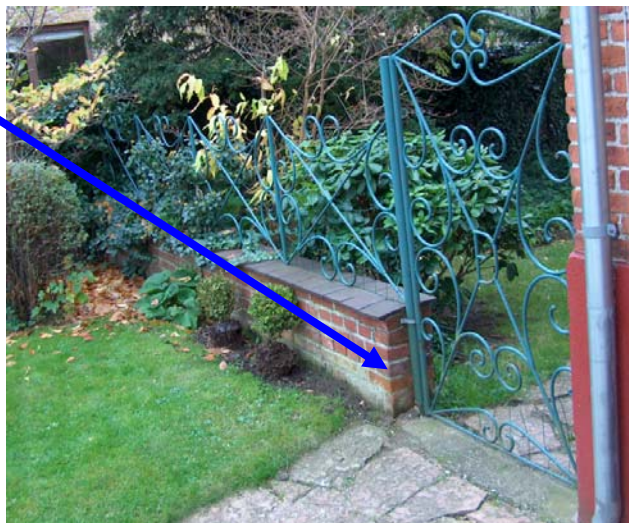
Muren er defekt ved stolpen, og stolpen er rustet over ved faststøbningen i betonen.

Lågen og det øvrige jern er noget rustent.

Inden et år bør stolpen/røret repareres.

Resterne af det gamle rør hugges fri af betonen, der svejses en ny ende på røret, og det faststøbes igen. Forinden bør jernet renses for rust og løs maling, rustbeskyttes og faststøbes igen.

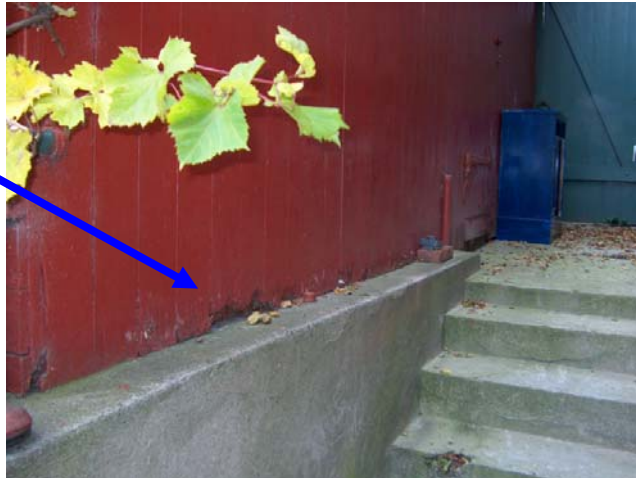
Taget af tagpap er i god stand, med en restlevetid på mindst 5 år.
Porten (og mellemdøren til haven) mod nord er i god stand, men portstolpen mod vest er meget rådden nederst.

Mod øst er
bræddebeklædningen rådden
nederst.

***Inden et år bør den rådne port-
stolpe og bræddebeklædningen repareres-/skiftes.***
