TILSTANDSRAPPORT OG VEDLIGEHOLDELSESPLAN

Willemoesgade 35, 2100 København Ø

Center for Bygningsbevaring

Gennemgangen er udført den 7. og 8.-12-2004

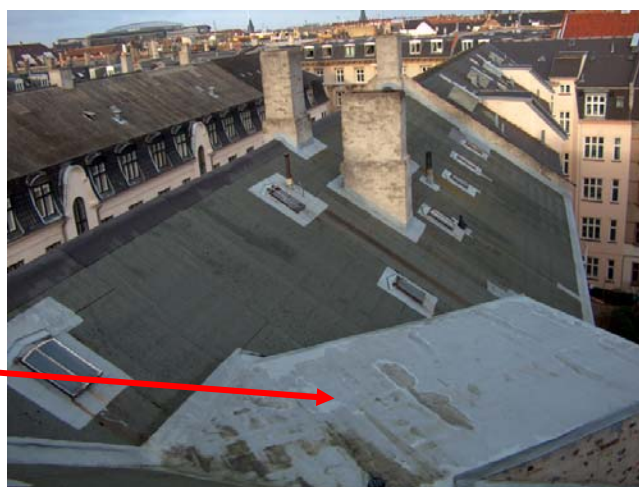
Tagpappen er meget nedbrudt. Værst mod gaden. Der er revner og småhuller mange steder, og kun kombinationen af tagpap og naturskifer holder stadig taget tæt.

Billedet viser revner i tagpappen på den buede fronton mod Willemoesgade, men tagpappen er lige så dårlig mange andre steder.

Tagpappens restlevetid skønnes at være maksimalt 5 år, og dette er under forudsætning af, at der jævnligt udføres reparationer på den.

Tagpap, gammel naturskifer og lægterne på den øverste del (spidstaget) fjernes.

Der lægges et nyt tag af naturskifer med undertag. Som undertag anbefales høvlede og pløjede brædder med tagpap. Naturskiferen kan eventuelt erstattes af eternitskifer, hvis økonomien ikke tillader den noget dyrere naturskifer. Det faste undertag kan eventuelt erstattes med løsthængende banevare eller plader, men det faste undertag giver stabilitet til hele tagkonstruktionen og må betegnes som væsentligt bedre.

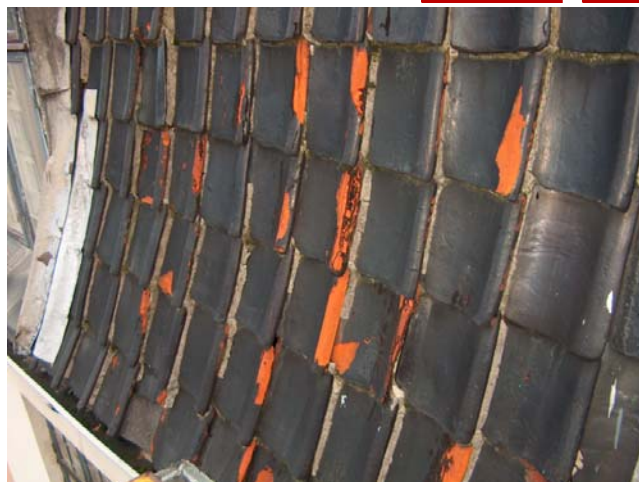
Gratrygningen mod sydvest mangler en del af forskellingens mellem rygningsten og tagsten.

Ved den store fronton mod Willemoesgade er der hul i en tagsten, og der er flere reparationer i området.

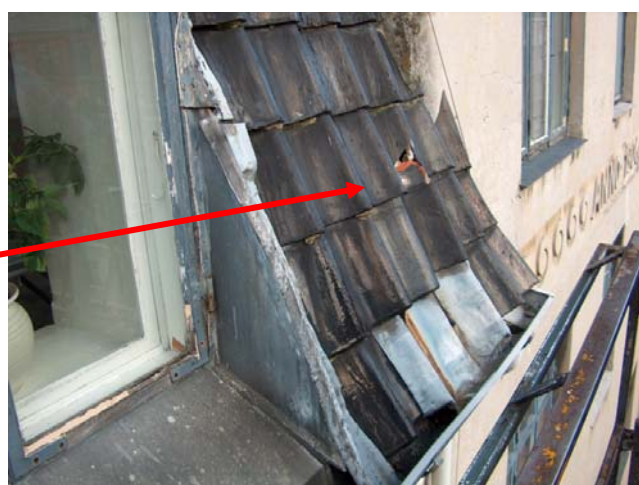
Zinkinddækningen mellem manzardtaget og det øverste spidstag er meget nedbrudt og løst, især over manzarkvistene. Mange steder er der tidligere lavet reparationer. På billedet ses en af disse, hvor man har taget en tilfældig brugt skotrende og slået på.

De løse og nedbrudte inddækninger betyder, at der er risiko for at vand kan løbe ind bag tagsten og kviste, og i kraftig blæsevej vil inddækningerne blafre og støje.

Der svejses så et nyt lag tagpap oven på det eksisterende, men zinkindækningen mellem spidstag og manzardtag udskiftes.

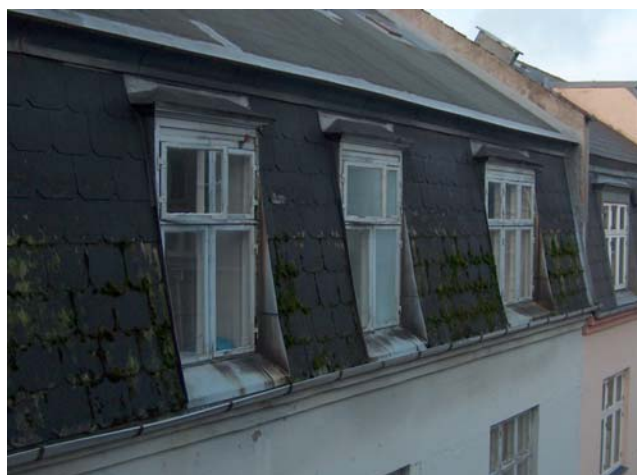
Manzardkvistene mod gaden har buede overdele, med zinktage. Zinken er tætnet med gummihud.

De buede overdele trænger meget til maling, men har kun få rådskader.

Zinkinddækningerne under- og ved siden af kvistene er nedbrudt og løs som mod gården, med mindre rådskader til følge.

Ved den lille fronton mod vest er zinktaget/skotrenden nedbrudt ved overgangen til tagrenden.

Også zinken på den lille fronton mod vest udskiftes.

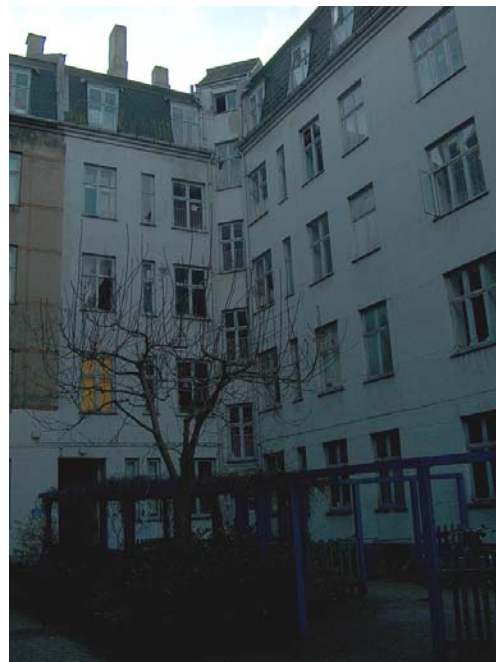
Øverst på højre side af bagtrappetårnet er der lavet en større pudsreparation

På venstre side af trappetårnet ses en nyere pudsskade.

Årsagen er i begge tilfælde, at de store vandmængder i hjørnet ikke har kunnet optages af de små tagrender, vandkasser og nedløb.

Desuden bør man inden et år få repareret pudsskaden på bagtrappetårnet og samtidig sikre, at tagvandet ikke længere kan blæse ud på murværket. Også dette vil kræve stillads.

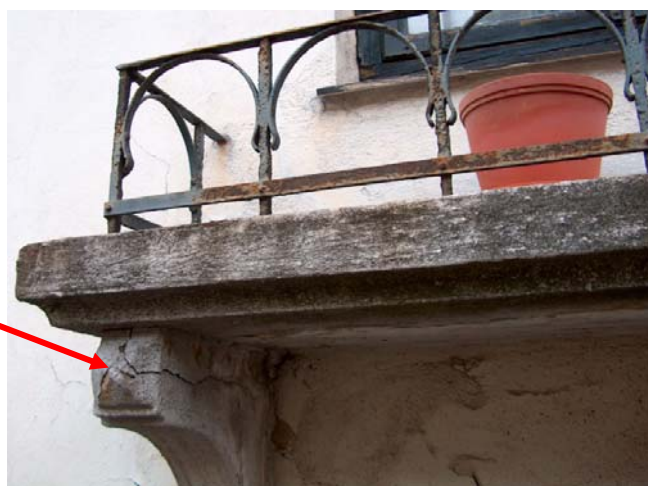
Den lille altan/blomsterkasseholder under 3.sals vindue er nedbrudt.

Det indstøbte jern i bæringerne rustudvides og sprænger konsollerne. Der er risiko for, at der kan falde murbrokker ned på gaden!

Jerngelænderet er meget rustent og trænger til reparation, rustbeskyttelse og maling.

Alle dektioner, samt de to små altaner/blomsterkasseholdere fornyes. De små jerngelændere renses, repareres, rustbeskyttes og genanvendes.

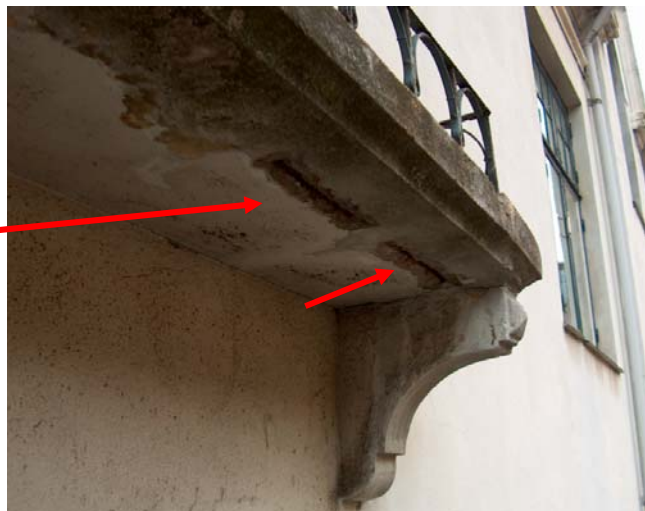
Også jemet i selve altandækket rustet og sprænger betonen.

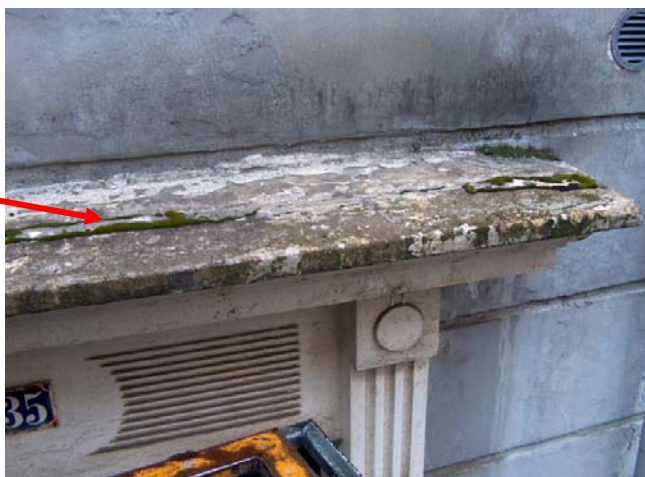
Den lille altan/blomsterkasseholder mod Willemoesgade har samme problemer, men tilstanden er dér endnu dårligere og der falder stumper ned på gaden og altanen på 2.sal.

Fordakningen over hoveddøren sprænges ligeledes af rustende jern. Man har tidligere forsøgt at reparere udefra, men reparationerne er løse på grund af det stadig voksende jern.

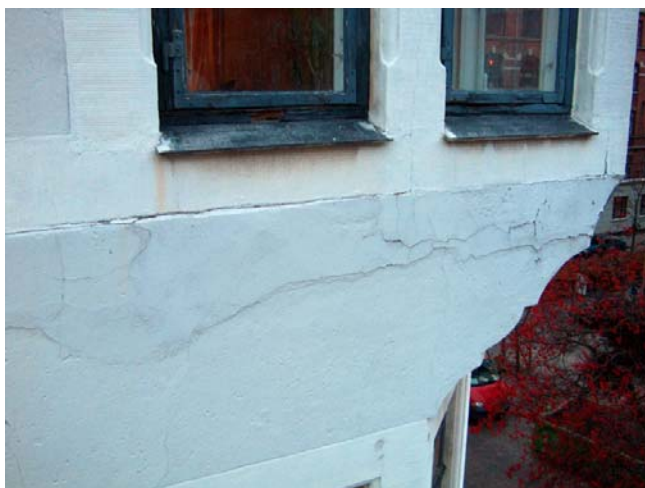
Hjørnekarnappen er en såkaldt ophængt karnap. Det vil sige at den bæres og støttes af indmurede jernbjælker. Disse jernbjælker rustudvides og sprænger murværk og puds. Man har tidligere repareret pudsen i områdene, men da man ikke har fjernet årsagen til problemet, skydes pudsen hurtigt af igen. Man kan kun løse problemet ved at udskifte det indmurede jern. Billedet er taget mellem 2. og 3.sal, men problemerne er lige så store mellem 1. og 2.sal.

Rustudvidelserne ved hjørnekamappen er så fremskredne, at der også hér snart vil begynde at falde større og mindre stykker puds og murværk ned. Revnerne i pudsen betyder øget adgang for vand til jernet, og problemet vil accelerere.

Alt jern i hjørnekamappen frihugges og repareres eller udskiftes. Alle skadede og nedbrudte sølbænke udskiftes.

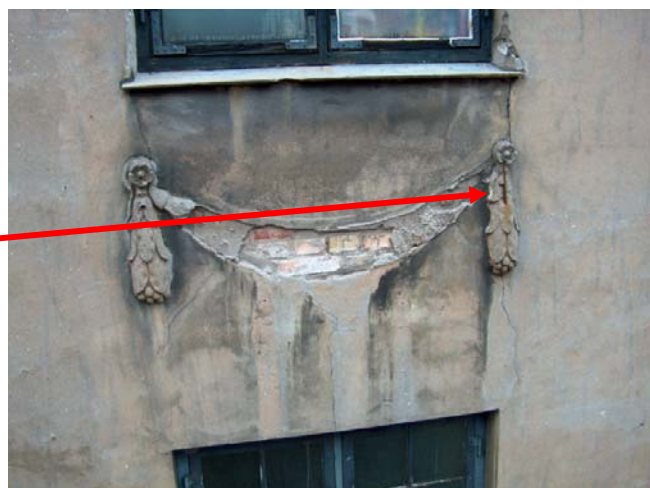
Den lille altan/blomsterkasseholder er i meget dårlig stand, og gelænderet på den store altan begynder at ruste.

I den ophængte kamap findes også hér store revner på grund af rustudvidelser.

Det trukne bånd over stueetagens refrendpuds er under nedbrydning.

Den støbte dekoration mellem 1. og 2.sal mangler delvist, og i de resterende dele ses rustende armeringsjern.

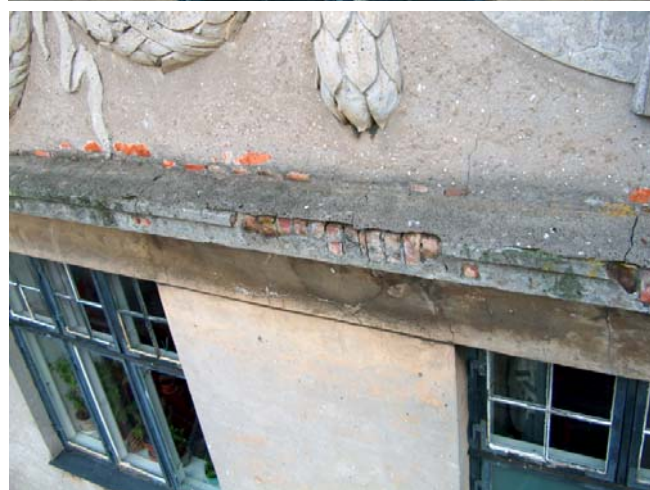
Det vandrette bånd under selve frontispicen er under kraftig nedbrydning. Store dele af pudsen mangler eller er løs, og der er risiko for nedstyrtning af større eller mindre stykker. Det skønnes, at en del mursten i båndet skal udskiftes og pudsen skal trækkes helt om.

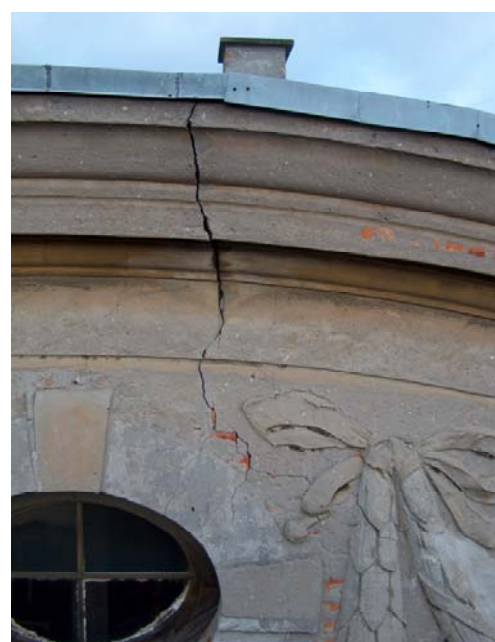
Øverst i frontonen ses en større revne. Årsagen er ikke helt klarlagt, men den skyldes formentlig rustudvidelser i et indmuret muranker.

Ved revnen i den store fronton frihugges det rustende jern, som repareres og rustbeskyttes eller udskiftes. Revnen konsolideres med små stykker rustfrit stål i fugerne.

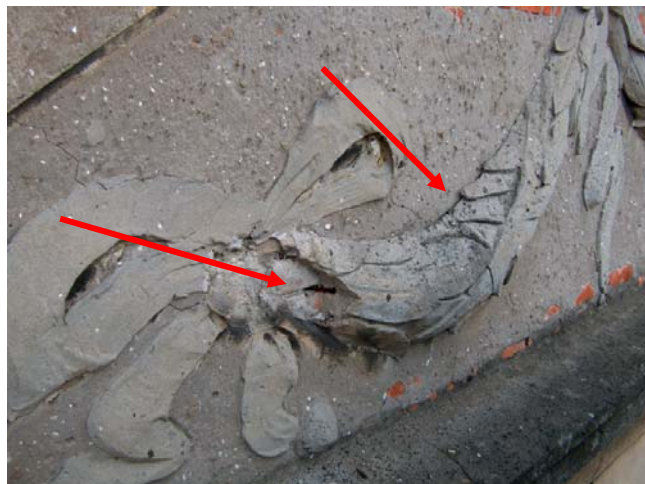
Dekorationerne i frontispicen består af en blanding af færdigstøbte guirlander og modellerede sløjfer.

Flere af de støbte elementer er løse og rustsprængte, og der er risiko for nedstyrtning af større og mindre dele.

En stukkatør kan genskabe dektionerne.

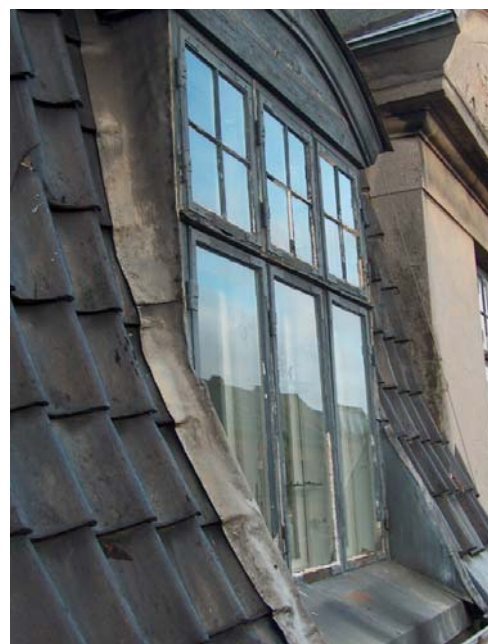
Vinduerne på 4.sal, manzardvinduerne, er i meget dårlig stand. Tværpостenes vandnæser er nedbrudte og rådne, og i flere af vinduerne når rådskademe dybt ind i tværpостene. Lodpostene er rådne i bunden og sidekarmene er rådne mange steder, på grund af løse og defekte inddækninger. De fleste af de nederste rammer er rådne i bunden. De øverste rammer er i lidt bedre stand, men der er flere af rammeme, som trænger til reparationer og i 9 af rammeme mangler opsprosningsen.

På trods af de store skader anbefales det alligevel at renovere disse vinduer.

Det anbefales derfor, at man reparerer selve karmdelen og får lavet nye zink- og blyinddækninger. Vinduernes øvrige enkeltdele udskiftes til nye (tværposte, lodposte og de underste rammer) De øverste rammer kan i de fleste tilfælde repareres, men rammer, som mangler opsprosnings, udskiftes til nye.

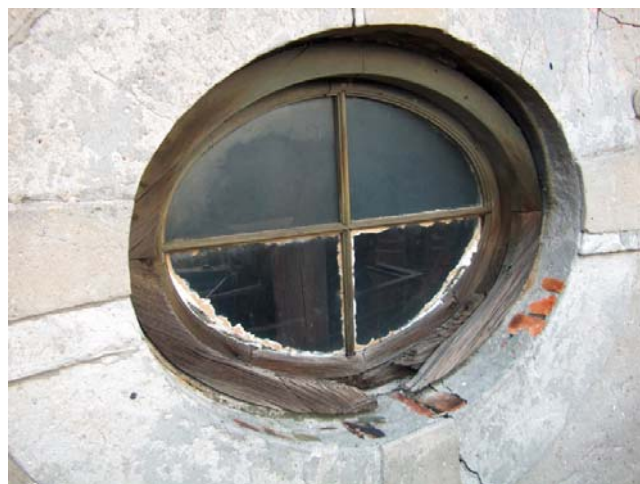
Det buede vindue i frontonen er i meget dårlig stand.

Vinduet bør udskiftes til et tilsvarende nyt.

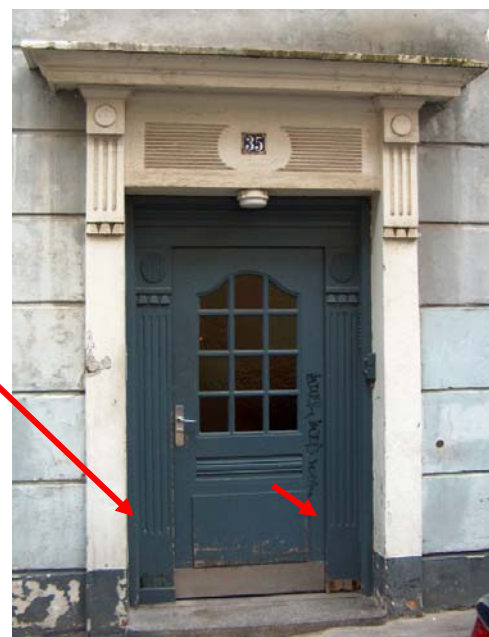
Hoveddørens fyldning er beklædt med krydsfinerplader ud- og indvendig. Formentlig fordi fyldningen er revnet eller skadet.

Nederst på sidestykkerne har der oprindeligt siddet høje vandnæser eller søjlebaser. Der er en smule råd nederst i disse sidestykker.

Ruderne i døren er af gult råglas, men efterhånden er det blevet af meget forskellig type.

Det anbefales at reparere døren og få den tilbageført med fyldning og søjlebaser som originalt, samt med ensartede ruder.

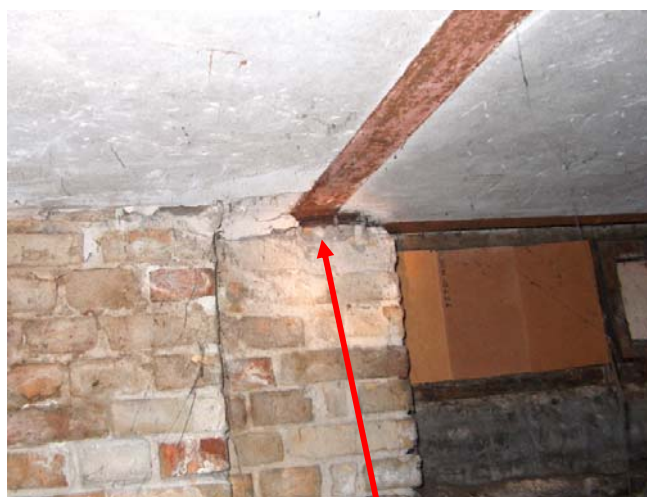
Jernbjælkerne i de støbte dæk er begyndt at rustudvides, der hvor de er muret ind i ydervæggene.

På langt sigt vil disse rustudvidelser kunne hæve hele bygningen og ødelægge væggene i de overliggende lejligheder.

Det skønnes, at problemet ikke kræver indgreb de første 10 år, men der hvor man er i gang med at efterisolere, bør man dog skifte vederlagspladene.
