FORKERT BEHANDLING AF GAMLE VINDUER

af Søren Vadstrup

Dato: Januar 2010

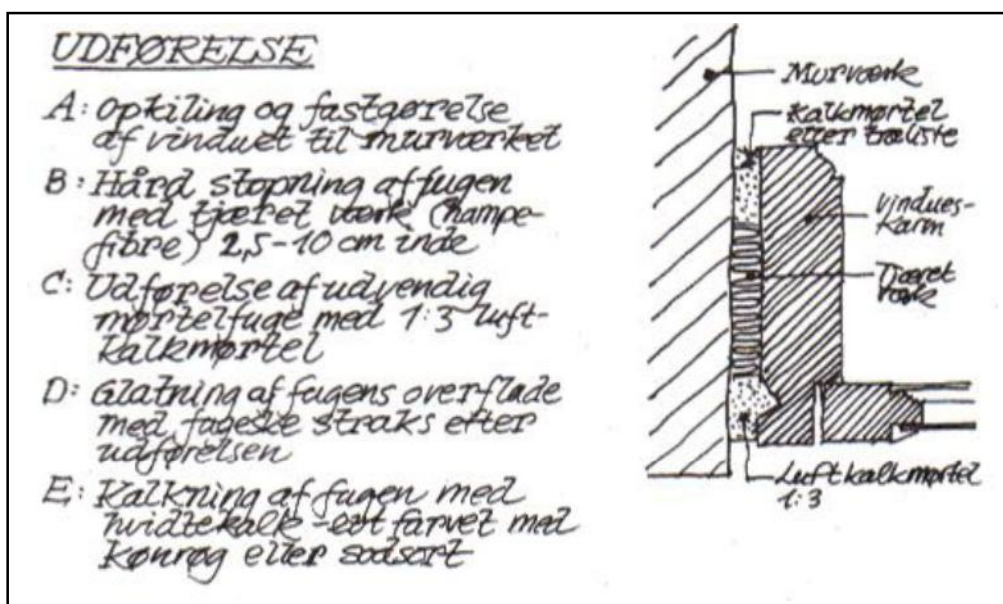
A: Kalkmørtelfuger og tjæret værk er blevet erstattet med gummifugemasser med mineraluldsstopning.

Fugen mellem karmtræet og murværket ved vinduer og døre er et af de mest kritiske steder på enhver facade. Almindeligt råd i vinduesrammerne eller karmenes ydre kanter kan både ses, forebygges og repareres. Men går der råd i den ikke-synlige side af karmen, ud mod murværket, kan dette ikke umiddelbart ses og ikke repareres. Det medfører ofte at hele vinduer skal udskiftes. Derfor må man forebygge meget effektivt mod at dette kan ske. Det er netop hvad de gamle mørtelfuger er i stand til. Denne konstruktion kan synes primitiv, men ved en nærmere analyse kan man konstatere at den i virkeligheden er uhyre avanceret. Den indeholder faktisk en 5-dobbelt sikring af dette kritiske sted.

Konstruktionen består i alt sin enkelhed af en tæt stopning med værk (hampefibre) mellem karm og murværk samt en tætning af fugen ud mod vejr og vind med mørtel. Det er for det første vigtigt, at der benyttes en *ren (luft)kalkmørtel*, **uden** cement eller hydrauliske tilslag af hensyn til materialets porestruktur, fugtdynamik og smidighed. Her gøres ofte den første fejl.

- 1 Konstruktionen er diffusionsåben, hvorved eventuel fugt har mulighed for at diffundere ud gennem mørtelfugerne frem for at gå ind i træet.
- 2 Men da fugten bl.a. kommer fra en *kapillartransport* via murværkets porer i fuger og mursten, kan fugten også komme ud *kapillært*, gennem mørtelfugens porestruktur. Det er i den forbindelse vigtigt at fugens yderside *glattes* godt med en fugeske, lige efter at mørtelen har 'sat sig' og at ydersiden efterfølgende kalkes. På denne måde trækkes de fineste porer ud i overfladen, hvilket vil skabe en kapillarsugning i fugen – *udad*.

- 3 Skulle der alligevel hobe sig fugt op bag karmtræet, er konstruktionen ikke lufttæt, men svagt ventileret. Ved ventilation eller *konvektion*, der er det tekniske udtryk, kan der flyttes meget større fugtmængder end ved diffusion og kapillar-transport tilsammen. Smårevner i mørtelfugen er derfor ikke direkte ufordelagtigt, men de kan lukkes effektivt med et lag finporet *hvidtekalk*.

- 4 Det værste der kan ske, er at *mørtelfugen* falder ud. Derfor er denne dels *armeret* med fæhår (kohår) i selve mørtlen og dernæst, som det vigtigste, *låst* via en kraftig not i siden af karm-træet – den såkaldte *geisfuss* (gedefod). Det sidste forhindrer effektivt at fugen kan falde ud. Fæhårs-materialerne skal udblødes i vand inden iblandingen i mørtelen.

- 5 Skulle der alligevel, trods disse fire til fem tiltag komme kritisk meget fugt på dette sted, så karmtræet bliver fugtet op over de 18% Relativ Træfugtighed, der kan medføre råd og svamp, indeholder konstruktionen endnu en forebyggende foranstaltning – nemlig noget så avanceret som en *depotimprægnering*. Stopningen med tjæret værk er nemlig imprægneret med *trætjære*, der er vandskyende og indeholder tjærestoffer fra træerne selv.

Hvis man ændrer denne gennemtænkte og velfungerende konstruktion med en gummi- eller silikonefuge, enten den så er anbragt indvendigt, udvendigt eller sågar i midten, vil fugten ikke kunne trænge væk på dette kritiske sted. Konsekvensen er at træet begynder at rådne.

Stopning af fugen med mineraluld eller glasuld er det værste, der kan ske, også selv om der fuges med kalkmørtel udvendigt. Mineraluld er decideret vandsugende og kan derfor medføre en kritisk opfugtning af karmtræet.

Hvis der er sat gummifuger op i forbindelse med ældre vinduer, anbefaler Center for Bygningbevaring at disse straks fjernes og erstattes med en fuge af mørtel/tjæret værk. Som nødløsning anbefales det at bore små huller skråt op gennem gummifugemassen for at skabe ventilation i konstruktionen.

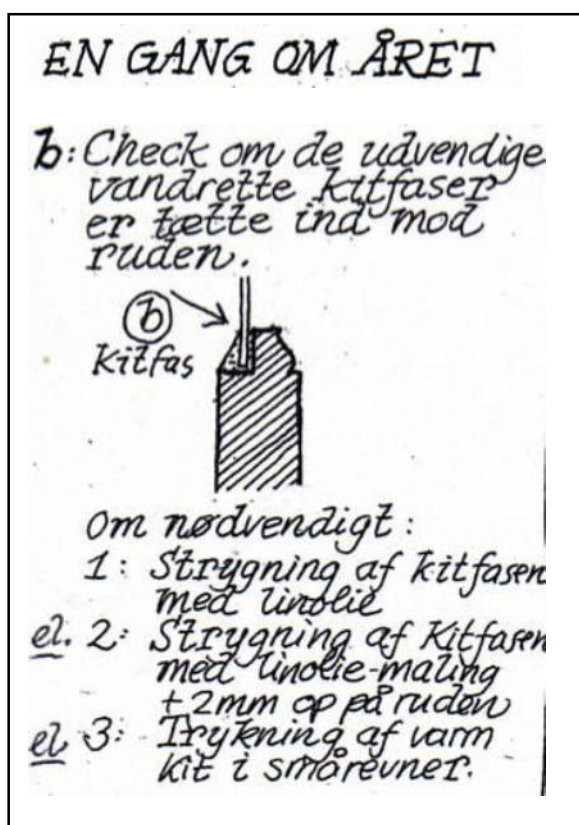
B: Kitfaser er blevet erstattet med glaslister

Kitfasen er et af ældre vinduers svageste punkt. Kit bliver med årene stenhård, den revner, slår fra, falder af osv. Det bevirker at vand kan løbe fra ruden ned bag kitfasen hvorved træet bliver fugtet op - og hele nedbrydnings-spiralen starter: Malingen revner, slår fra, falder af, træet opfugtes og udvaskes yderligere og der er nu risiko for at råd og svamp kan angribe træet.

Ud over at disse glaslister bliver meget voldsomme, direkte klodsede og grimme at se på i forhold til de diskrete, skrå kitfaser, overgår holdbarheden i praksis ikke kit. Gummiet bliver stift i solen, krakelerer og brækker af. Træet suger fugt i endetræet, så malingen skaller af, træet flækker m.v. Selv om overkanterne på de vandrette glaslister er let skrå, samler de betydeligt mere regnvand, sne/is end de traditionelle skrå kitfaser.

Hvis der sidder glaslister på ældre vinduer i stedet for kit, anbefaler Center for Bygningsbevaring at reetablere kitfaser og vedligeholde dem som vi har foreskrevet her.

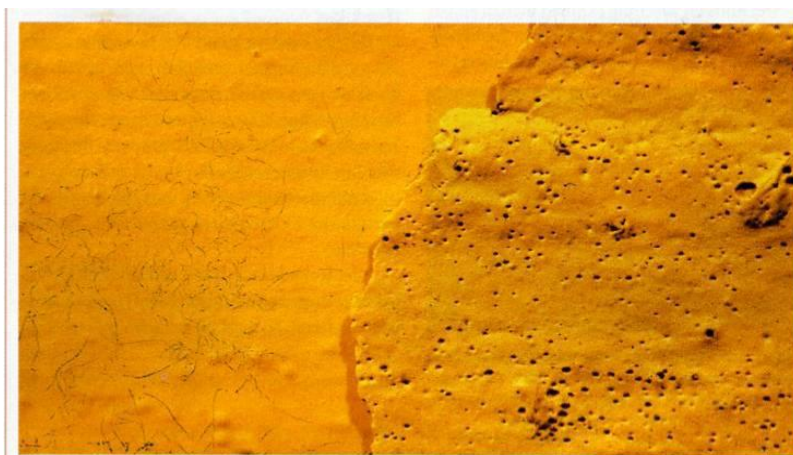
Mikroskopisk foto af overfladen på et farvelag med alkydmaling (tv) og akrylmaling (th).

Akrylmalingen åbner i våd tilstand, en masse små porer (huller), der lukker frit vand ind i træet kapilært. Når malingsfilmen er tør, lukker porerne sig og vandet skal nu ud via diffusion, der går betydeligt langsommere. (Efter Jan Ekstedt 1995, side 13, se overfor)

Hvis ældre vinduer er malet med træbeskyttelse, plast-, akryl-, vandig alkyd-, plastemulsions-, olieemulsionsmaling eller andre malingstyper med plast- eller akrylstoffer, anbefaler Center for Bygningsbevaring at man afrenser denne maling helt, imprægnerer træet med linolie og maler med linoliemaling.

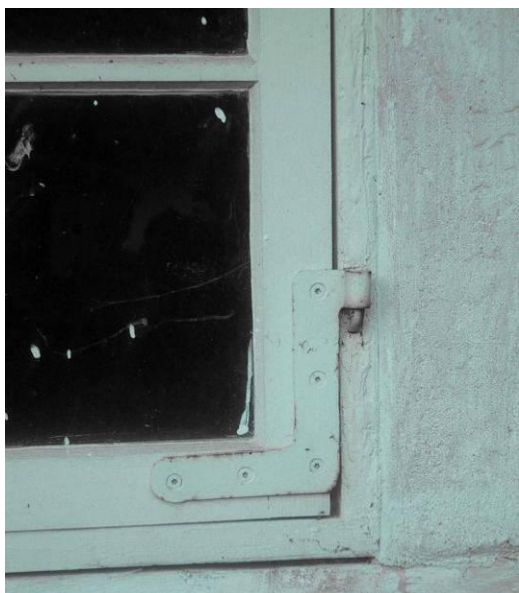
D: Manglende effektiv rustbehandling af jerndeale

Mange tror desværre at linolie og linoliemaling kan benyttes til rustbeskyttelse af jerndeale på vinduer. På jern gælder det imidlertid at en effektiv rustbeskyttelse kræver et *fuldstændigt dampdiffusionstæt* malingslag. Det samme gælder plast- eller akrylmaling, vandig alkyd osv. der heller ikke er tilstrækkeligt diffusionstætte til overfladebehandling af jern.

Hvis vinduernes jerndeale er overfladebehandlet med en åben linoliemaling eller plast- eller akrylmaling og rusten slår igennem, anbefaler Center for Bygningsbevaring at man afrenser malingen totalt og nymaler med *jernmønje*.

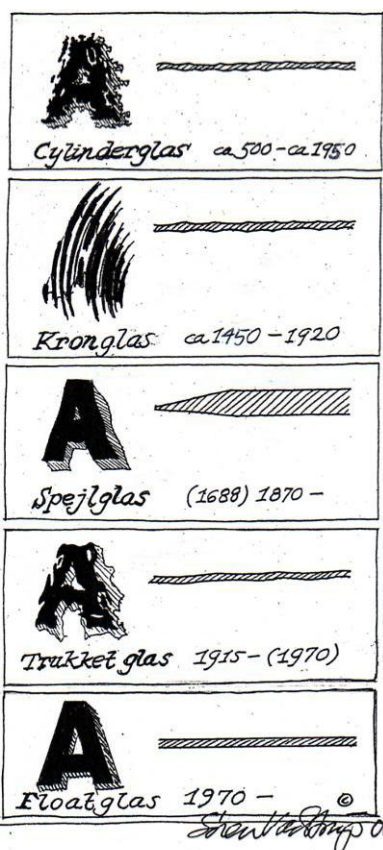
E: Gamle originale ruder er blevet udskiftet med nyt floatglas.

Vinduer, der er ældre end 1970, har oprindeligt haft ruder af cylinderglas (før 1920) eller trukket glas. Den 'livfulde', spejlende overflade, i de gamle glasruder, er en vigtig del af ældre huses arkitektur, som der er alt for lidt opmærksomhed om.

Der findes 5 typer glasruder i danske vinduer, hvoraf specielt to typer håndfremstillede ruder er overordentligt sjældne og kostbare. I forhold til diverse "antikviteter" i form af mundblæste drikkeglas, glaskarafler eller skåle, der er genstand for udsøgt samlerinteresse samt eksklusivt køb og salg, repræsenterer disse to typer håndfremstillet rudeglas langt mere krævende og avancerede håndværks-processer og langt større sjældenhed i udbredelse og som fænomen. Alligevel kasseres de hvert år i hundredevis af uvidende mennesker uden at blinke, i forbindelse med udskiftninger af gamle vinduer.

Lige som man bør borttage en forkert udseende plastikmaling på en muret eller en bindingsværksfacade, bør man 'hen ad vejen' skifte de senere tilkomne, grimme og 'døde' 'floatglasruder' i vinduerne ud med trukket glas, der stadigvæk kan fås, enten brugt eller nyfremstillet.

Hvis der forekommer mindre flækruder i gamle, originale *cylinderglas* eller *kronglas*, bør man ikke udtage og slet ikke kassere disse, men bevare dem på stedet. Teknisk betyder revnerne ikke noget, når vinduerne er forsynet med forsatsvinduer. Mange husejere der har fået øjnene op for denne værdifulde kulturskat, foretrækker endda at lade selv ruder med længere revner sidde.
