# NATURSKIFER

## TRADITIONEL TAGDÆKNING

# NATURSKIFER TILSTANDSVURDERING

## REPARATION OG GENANVENDELSE

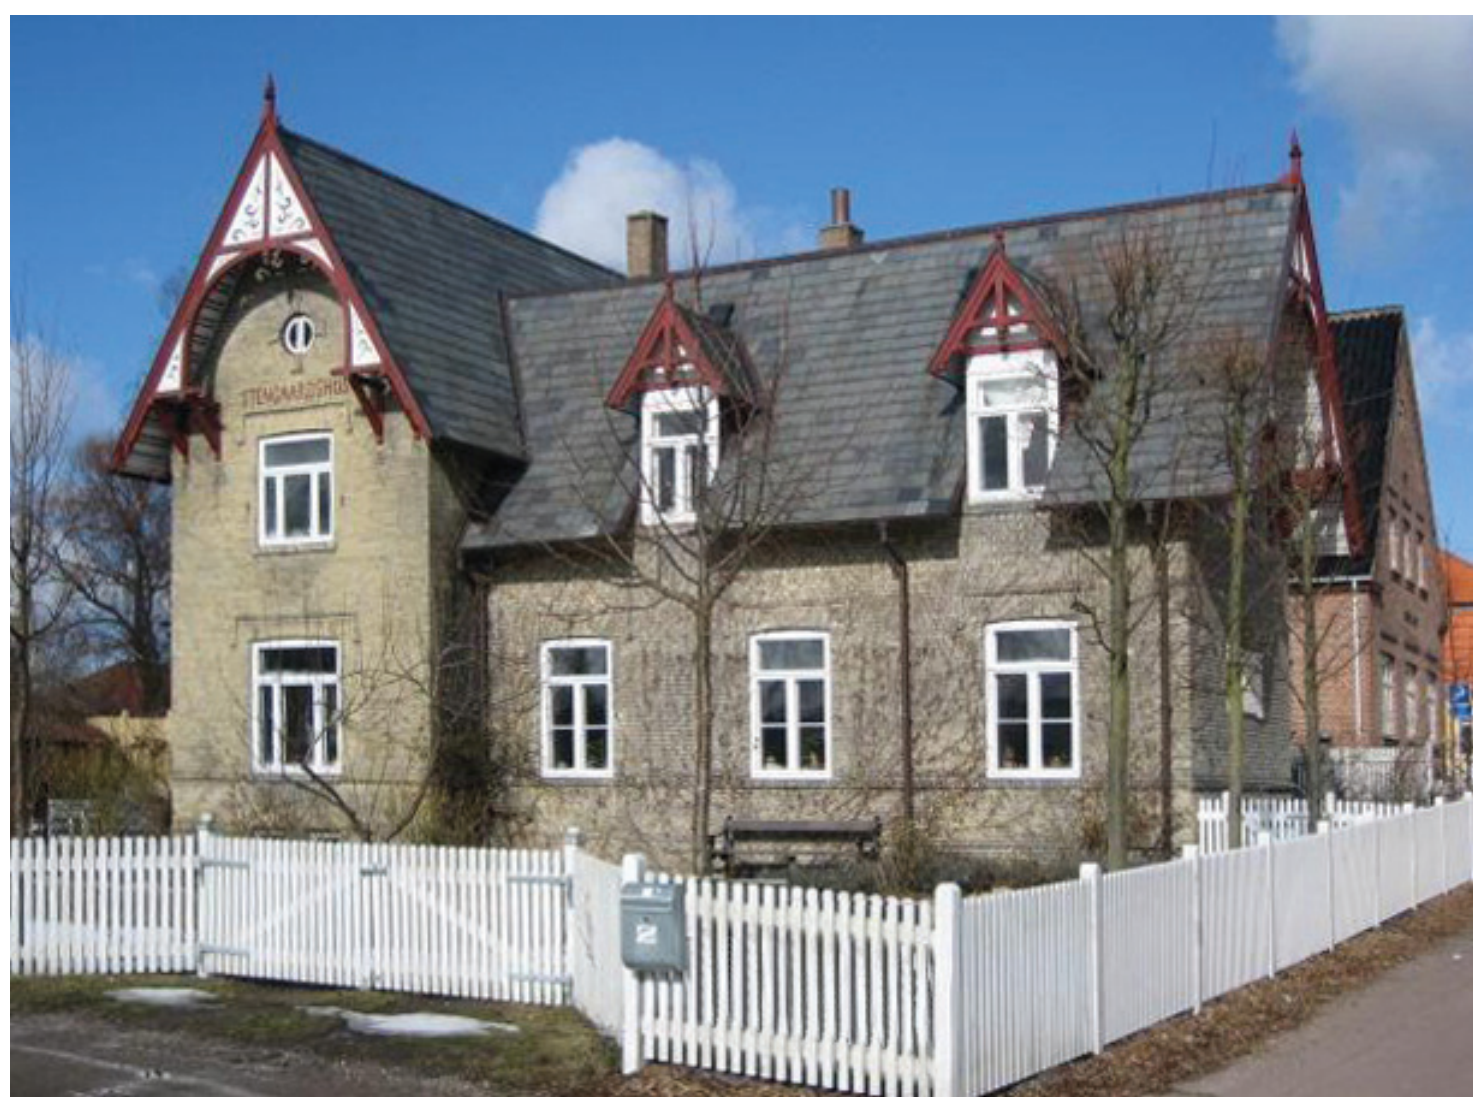
*Skifer giver en diskret tagflade, der fungerer godt som baggrund for udhæng og gavltræværk, der typisk for 1800-tallets byggeri har udskæringer og dekorationer.*

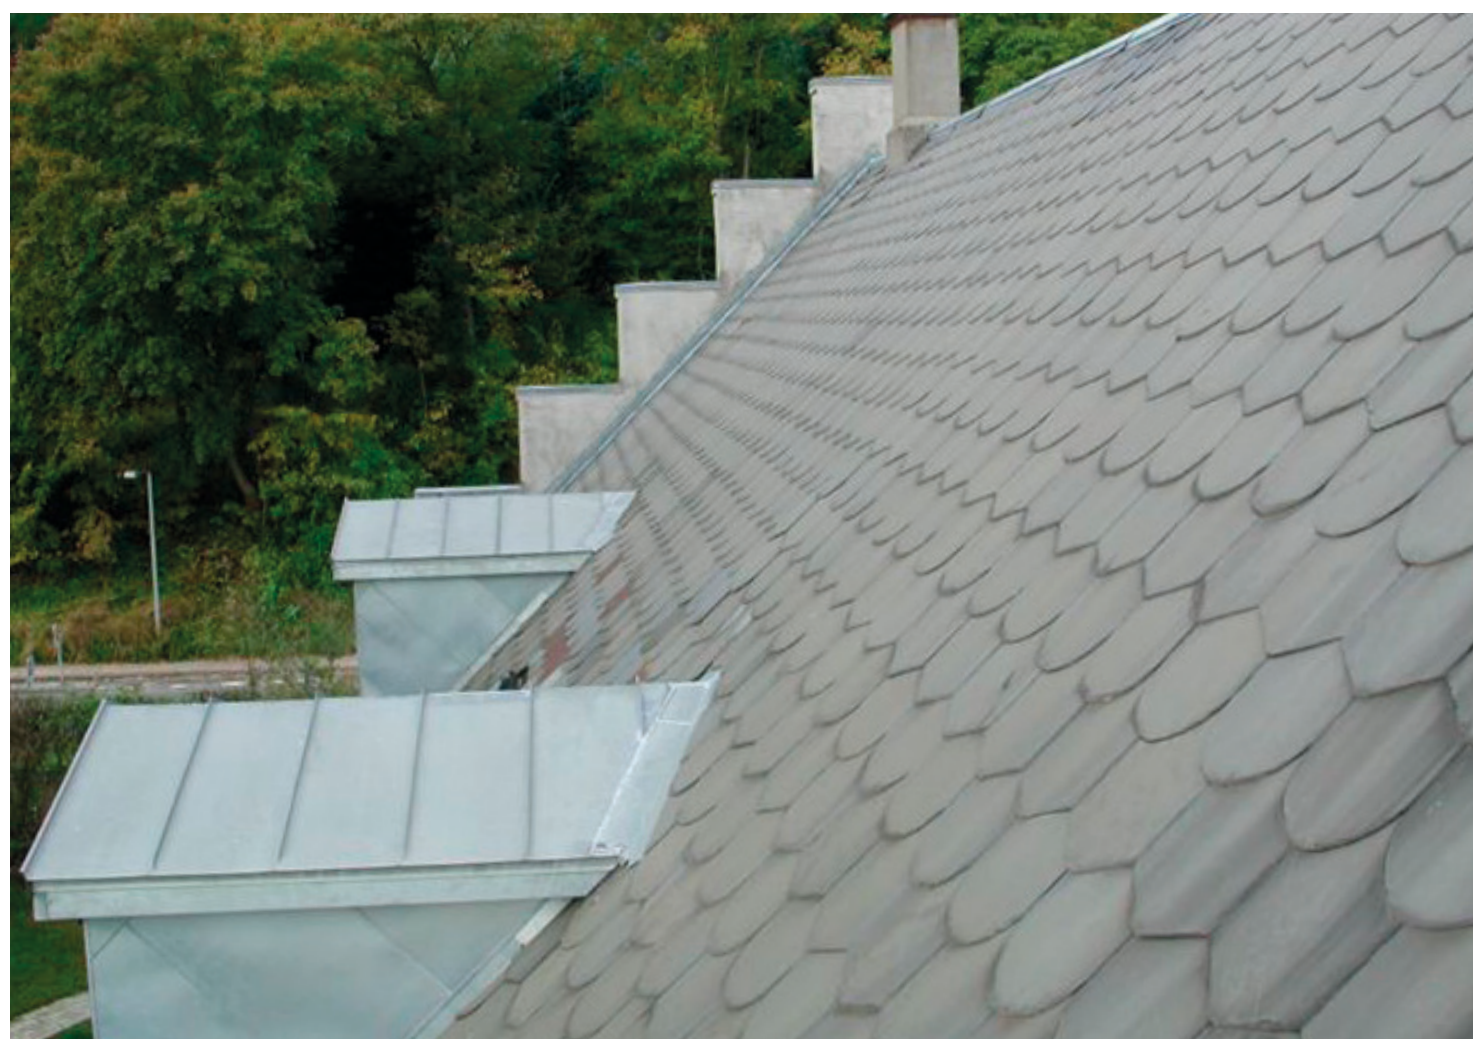
*Port Maddoc er en glat og ensartet skifer fra Wales, der er blevet anvendt i stor udstrækning fra 1800-tallet og frem.*

Langt hovedparten af den naturskifer, der har været anvendt i Danmark, er fra Wales. Den kaldes Port Maddoc skifer og stammer fra forskellige skiferbrud. Derfor ses også forskellige farvevarianter og varierende holdbarhed.

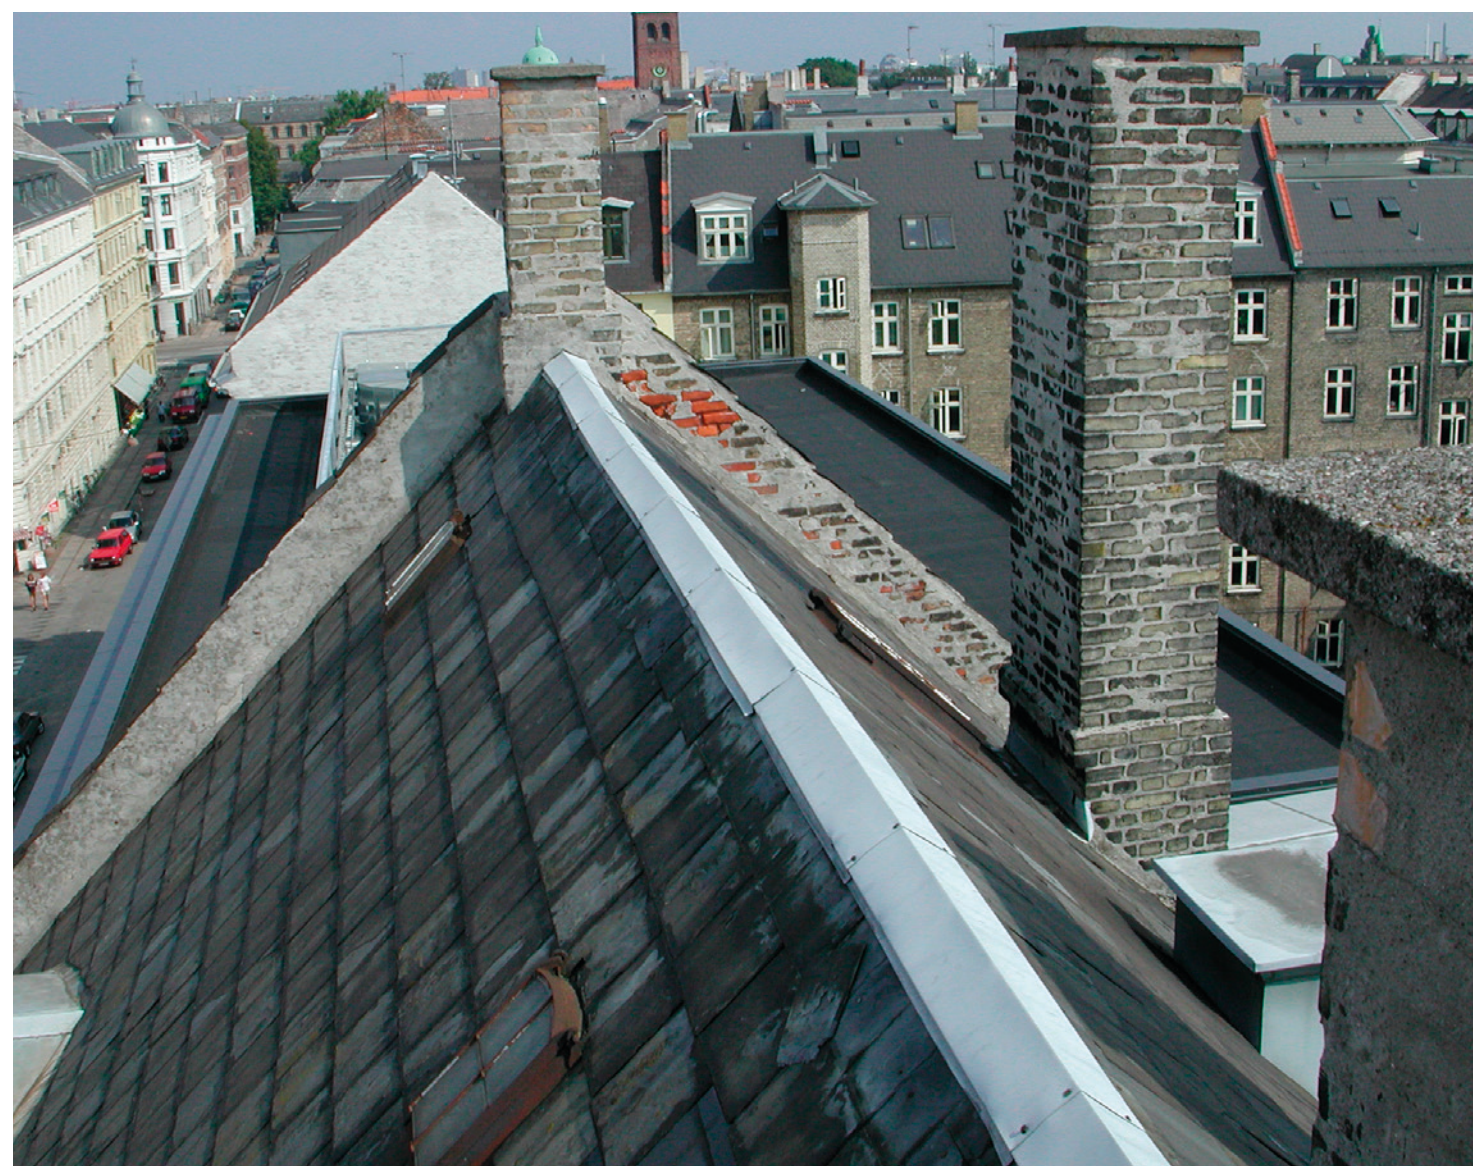
*Rygninger er traditionelt udført af zinkplade samlet med blindfals. Her er enkelte af de gamle skifersten begyndt at hænge og glide ned, fordi sømmene er rustet over. Det gamle tagvindue er fremstillet i støbejern.*

Tilslutninger til andre bygningsdele som skorstene, kvi-ste og mur udføres med korte zinkinds kud, som bliver tækket sammen med taget. Inddækningerne skal ikke være synlige på taget, og ved fx murkroner er de spækket til med mørtel. Tagvinduer har typisk været fremstillet af støbejern eller opbuktet zinkplade.

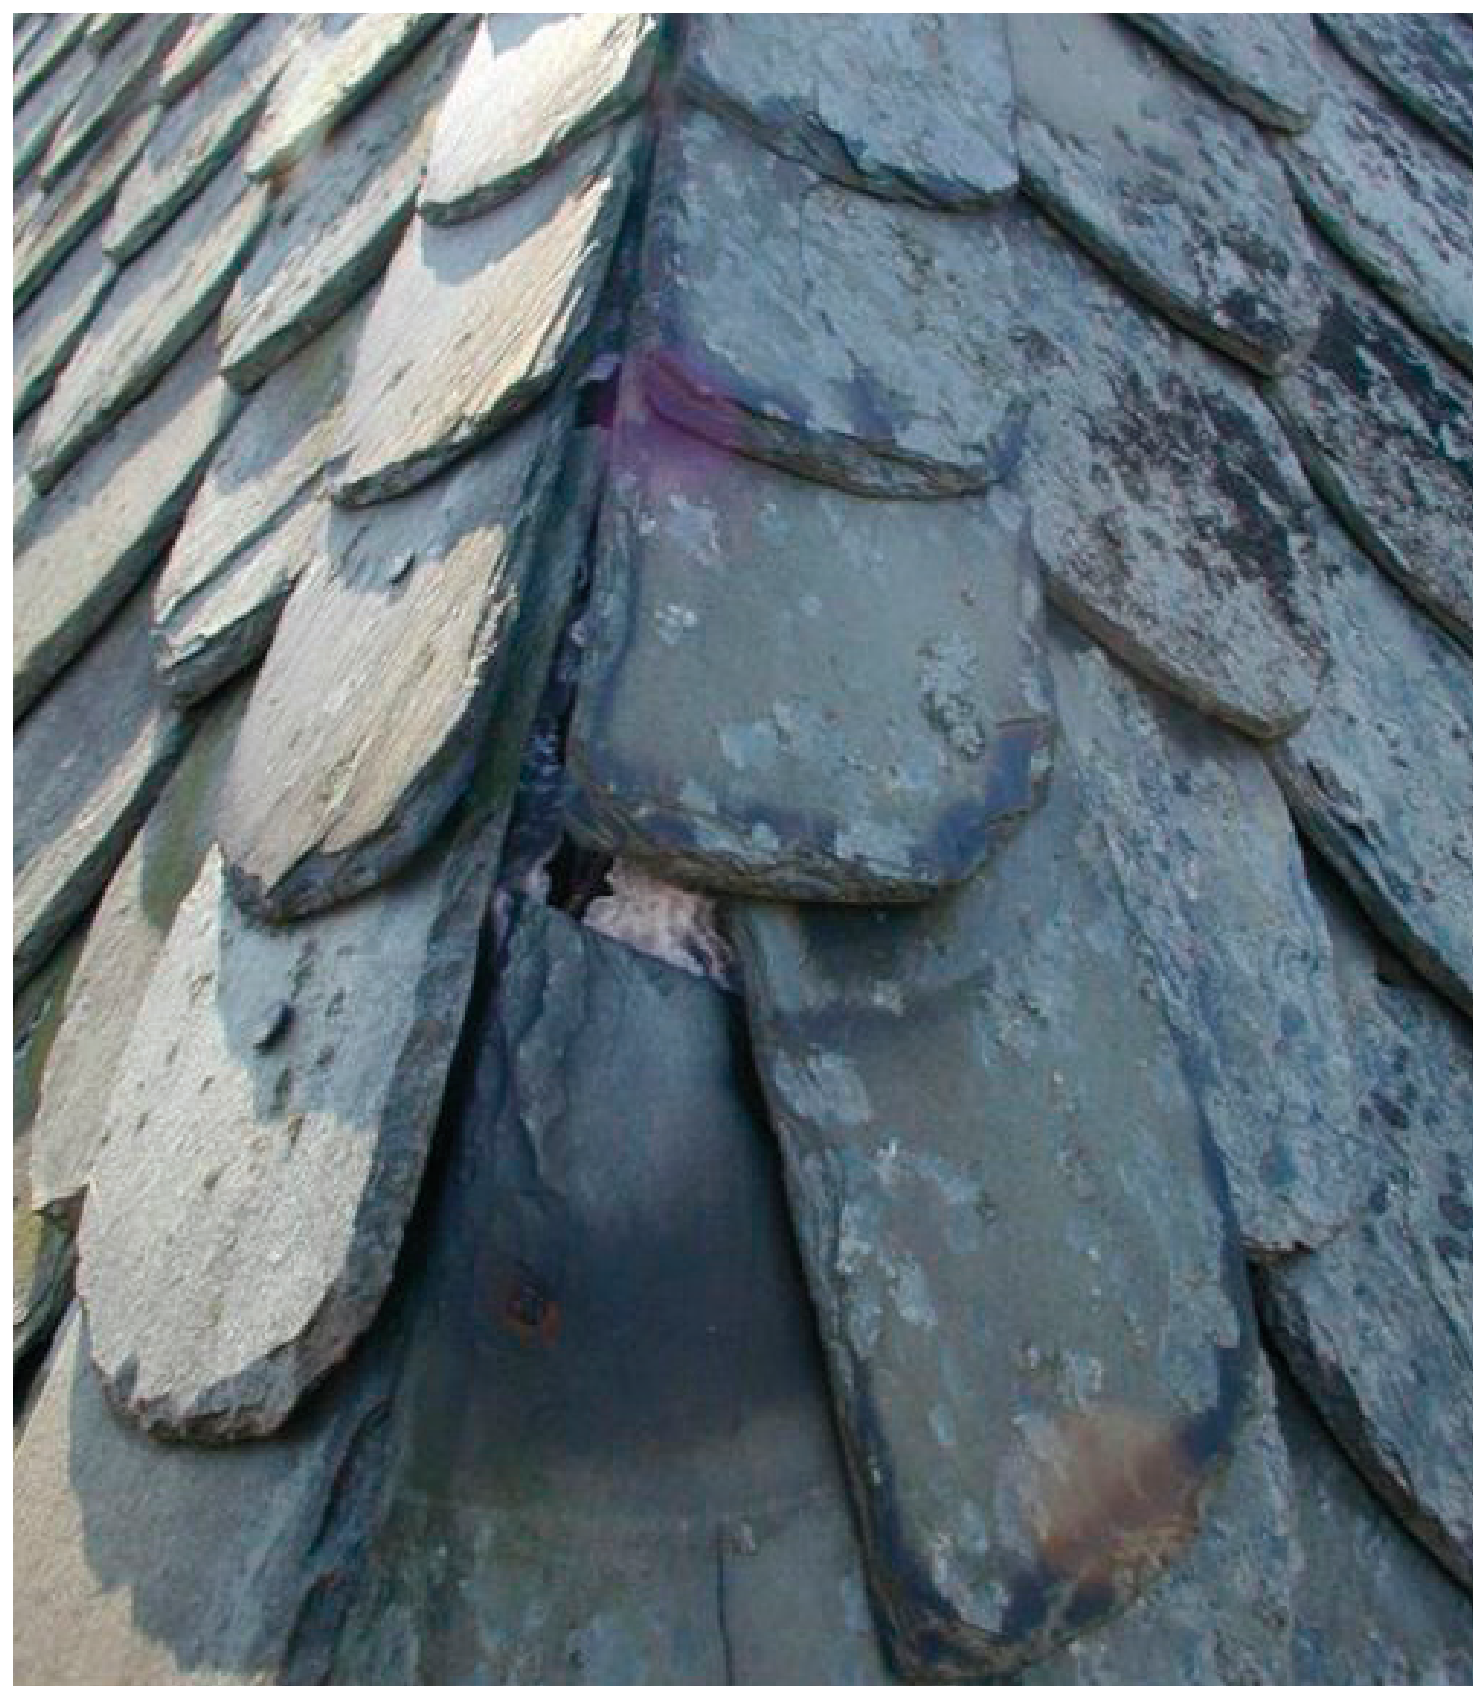
*Rygninger af specielle tegl og 'tækkede rygninger' ses også. Ved 'tækkede rygninger' er naturskiferen ført helt sammen fra begge tagflader, og under det øverste lag skifer er indlagt en strimmel vinkelbøjet zinkplade.*

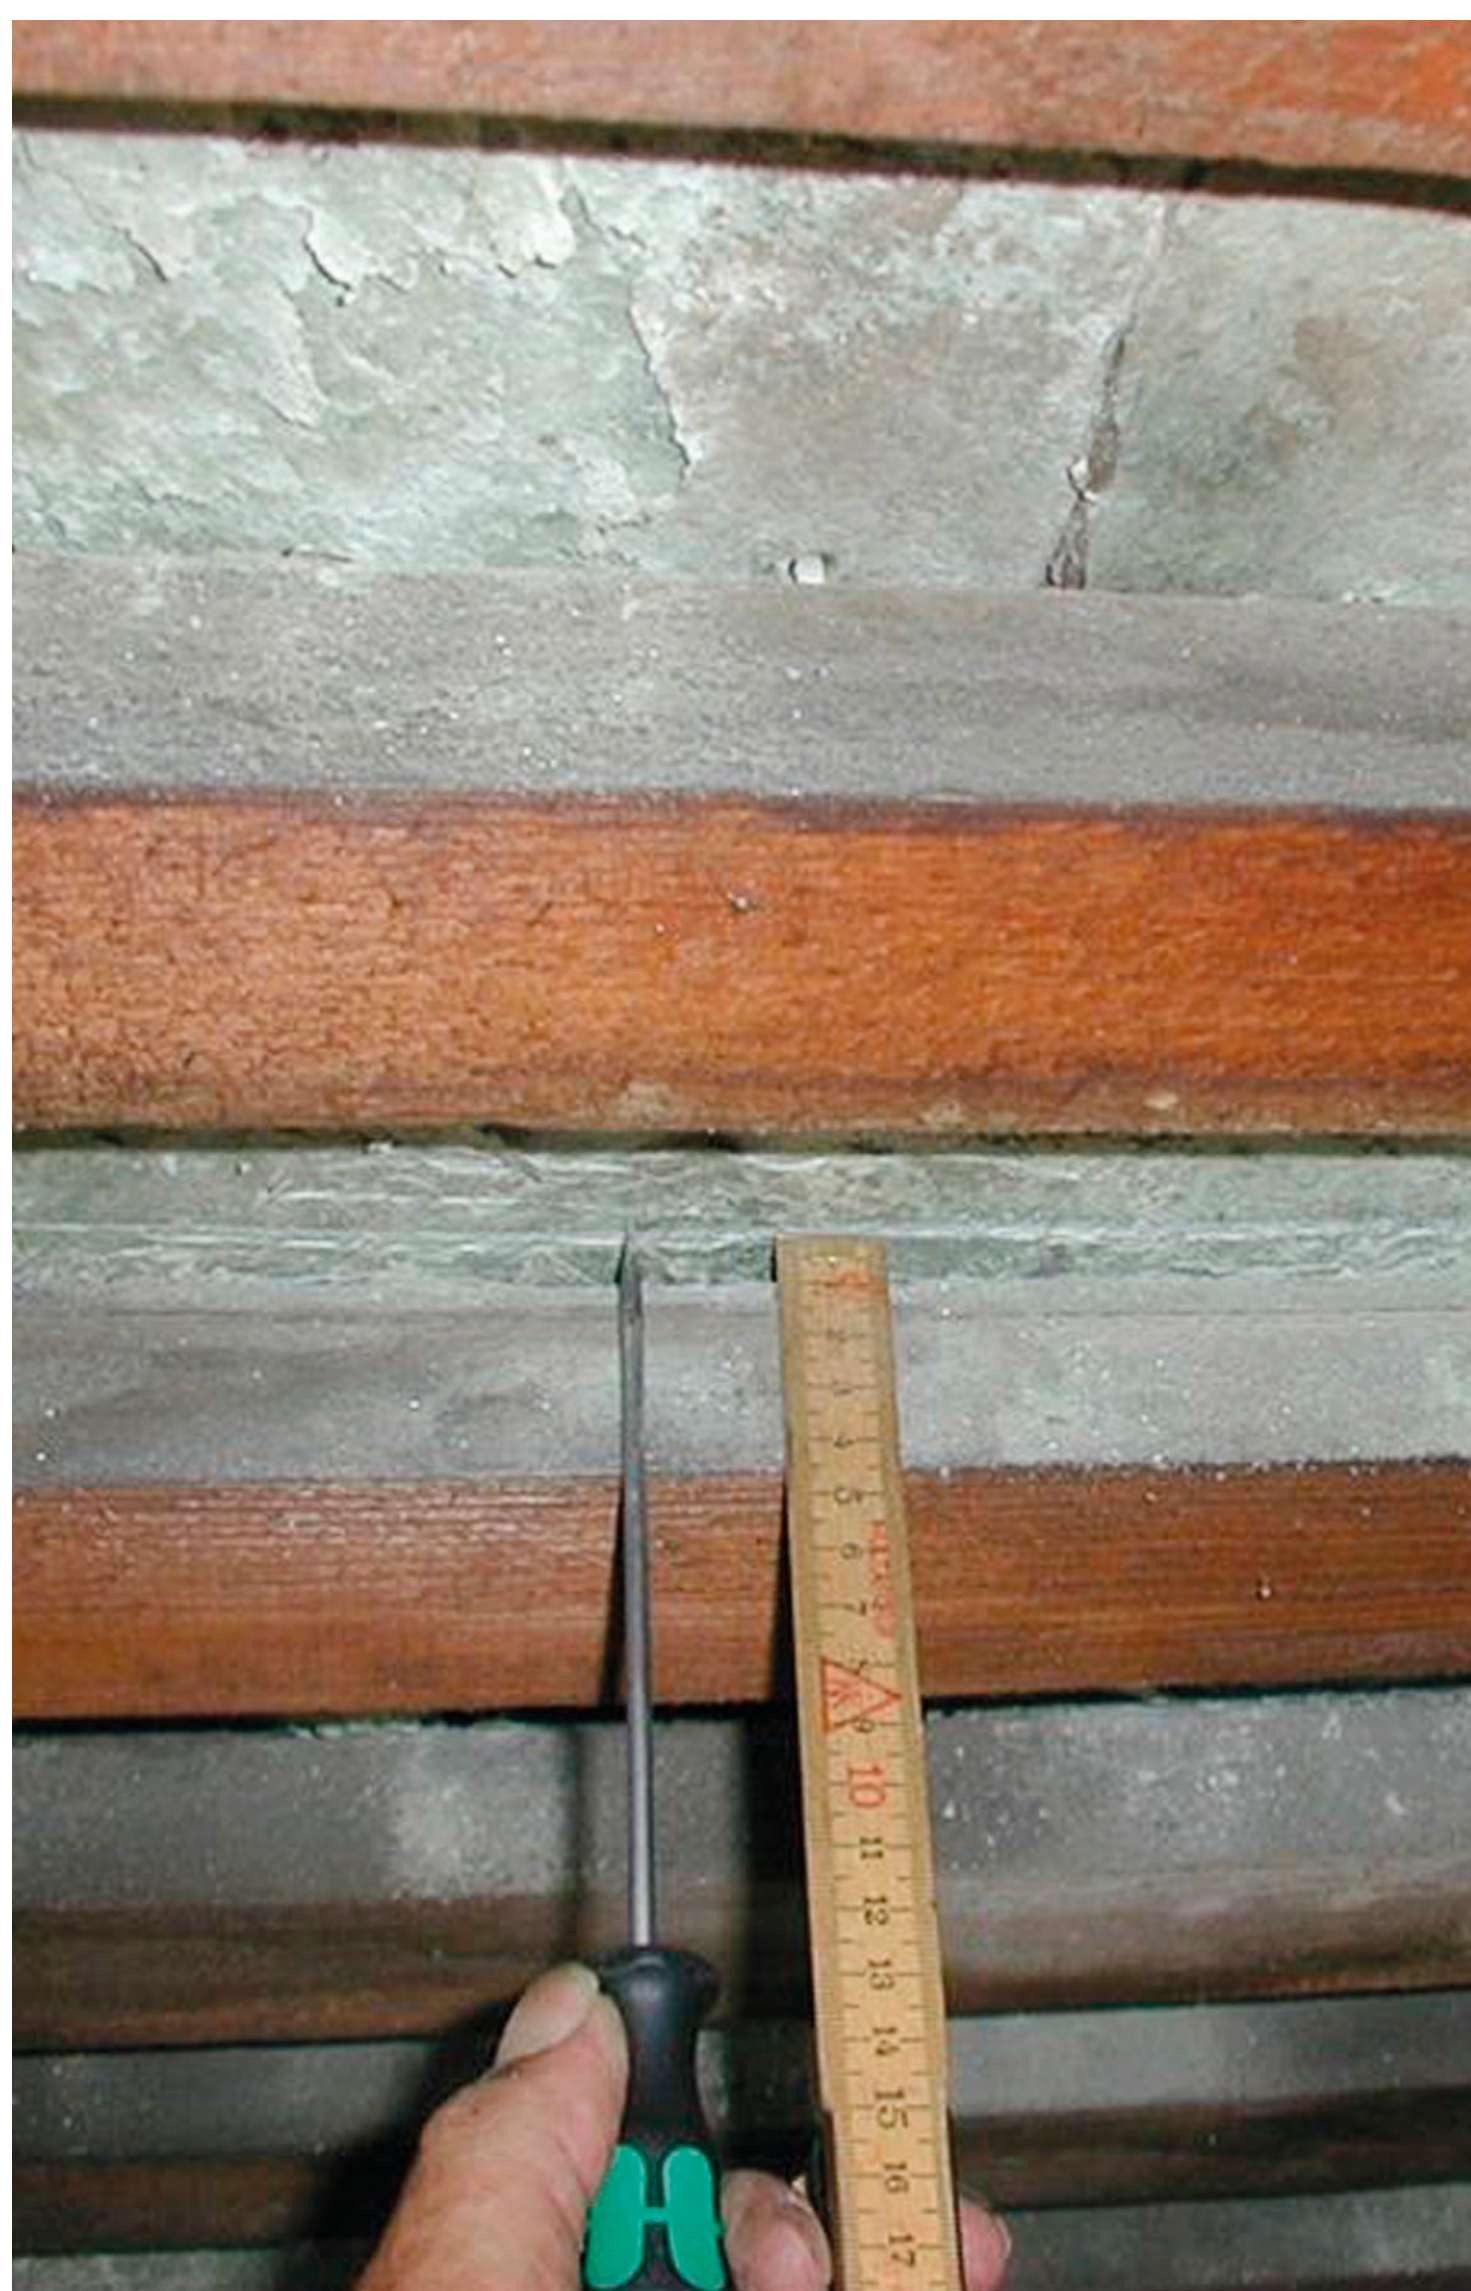
*Skifertagets tilstand bør vurderes både inde fra tagrummet og udefra, ligesom tilslutninger og zinkinddækninger også skal indgå i vurderingen af tagets samlede tilstand.*

Nedbrudt understrygning og mindre afskalninger langs skiferens kanter og lidt længere ind lige over lægterne har ingen betydning, men kan der skrubes mere end 1 mm af i lange strøg med en skruetrækker, er skiferen kassabel.

Hvis skiferen kan trykkes mere end et par mm ned med en flad hånd, er sømmene rustet over, og taget skal enten skiftes eller lægges om.

Indersiden af skifertaget kontrolleres for vandindtrængning, som kan skyldes defekt mørtel eller nedbrudte zinkinddækninger. Dette ses ofte langs kviste, langs gennemgående brandmure og ved skorstene.

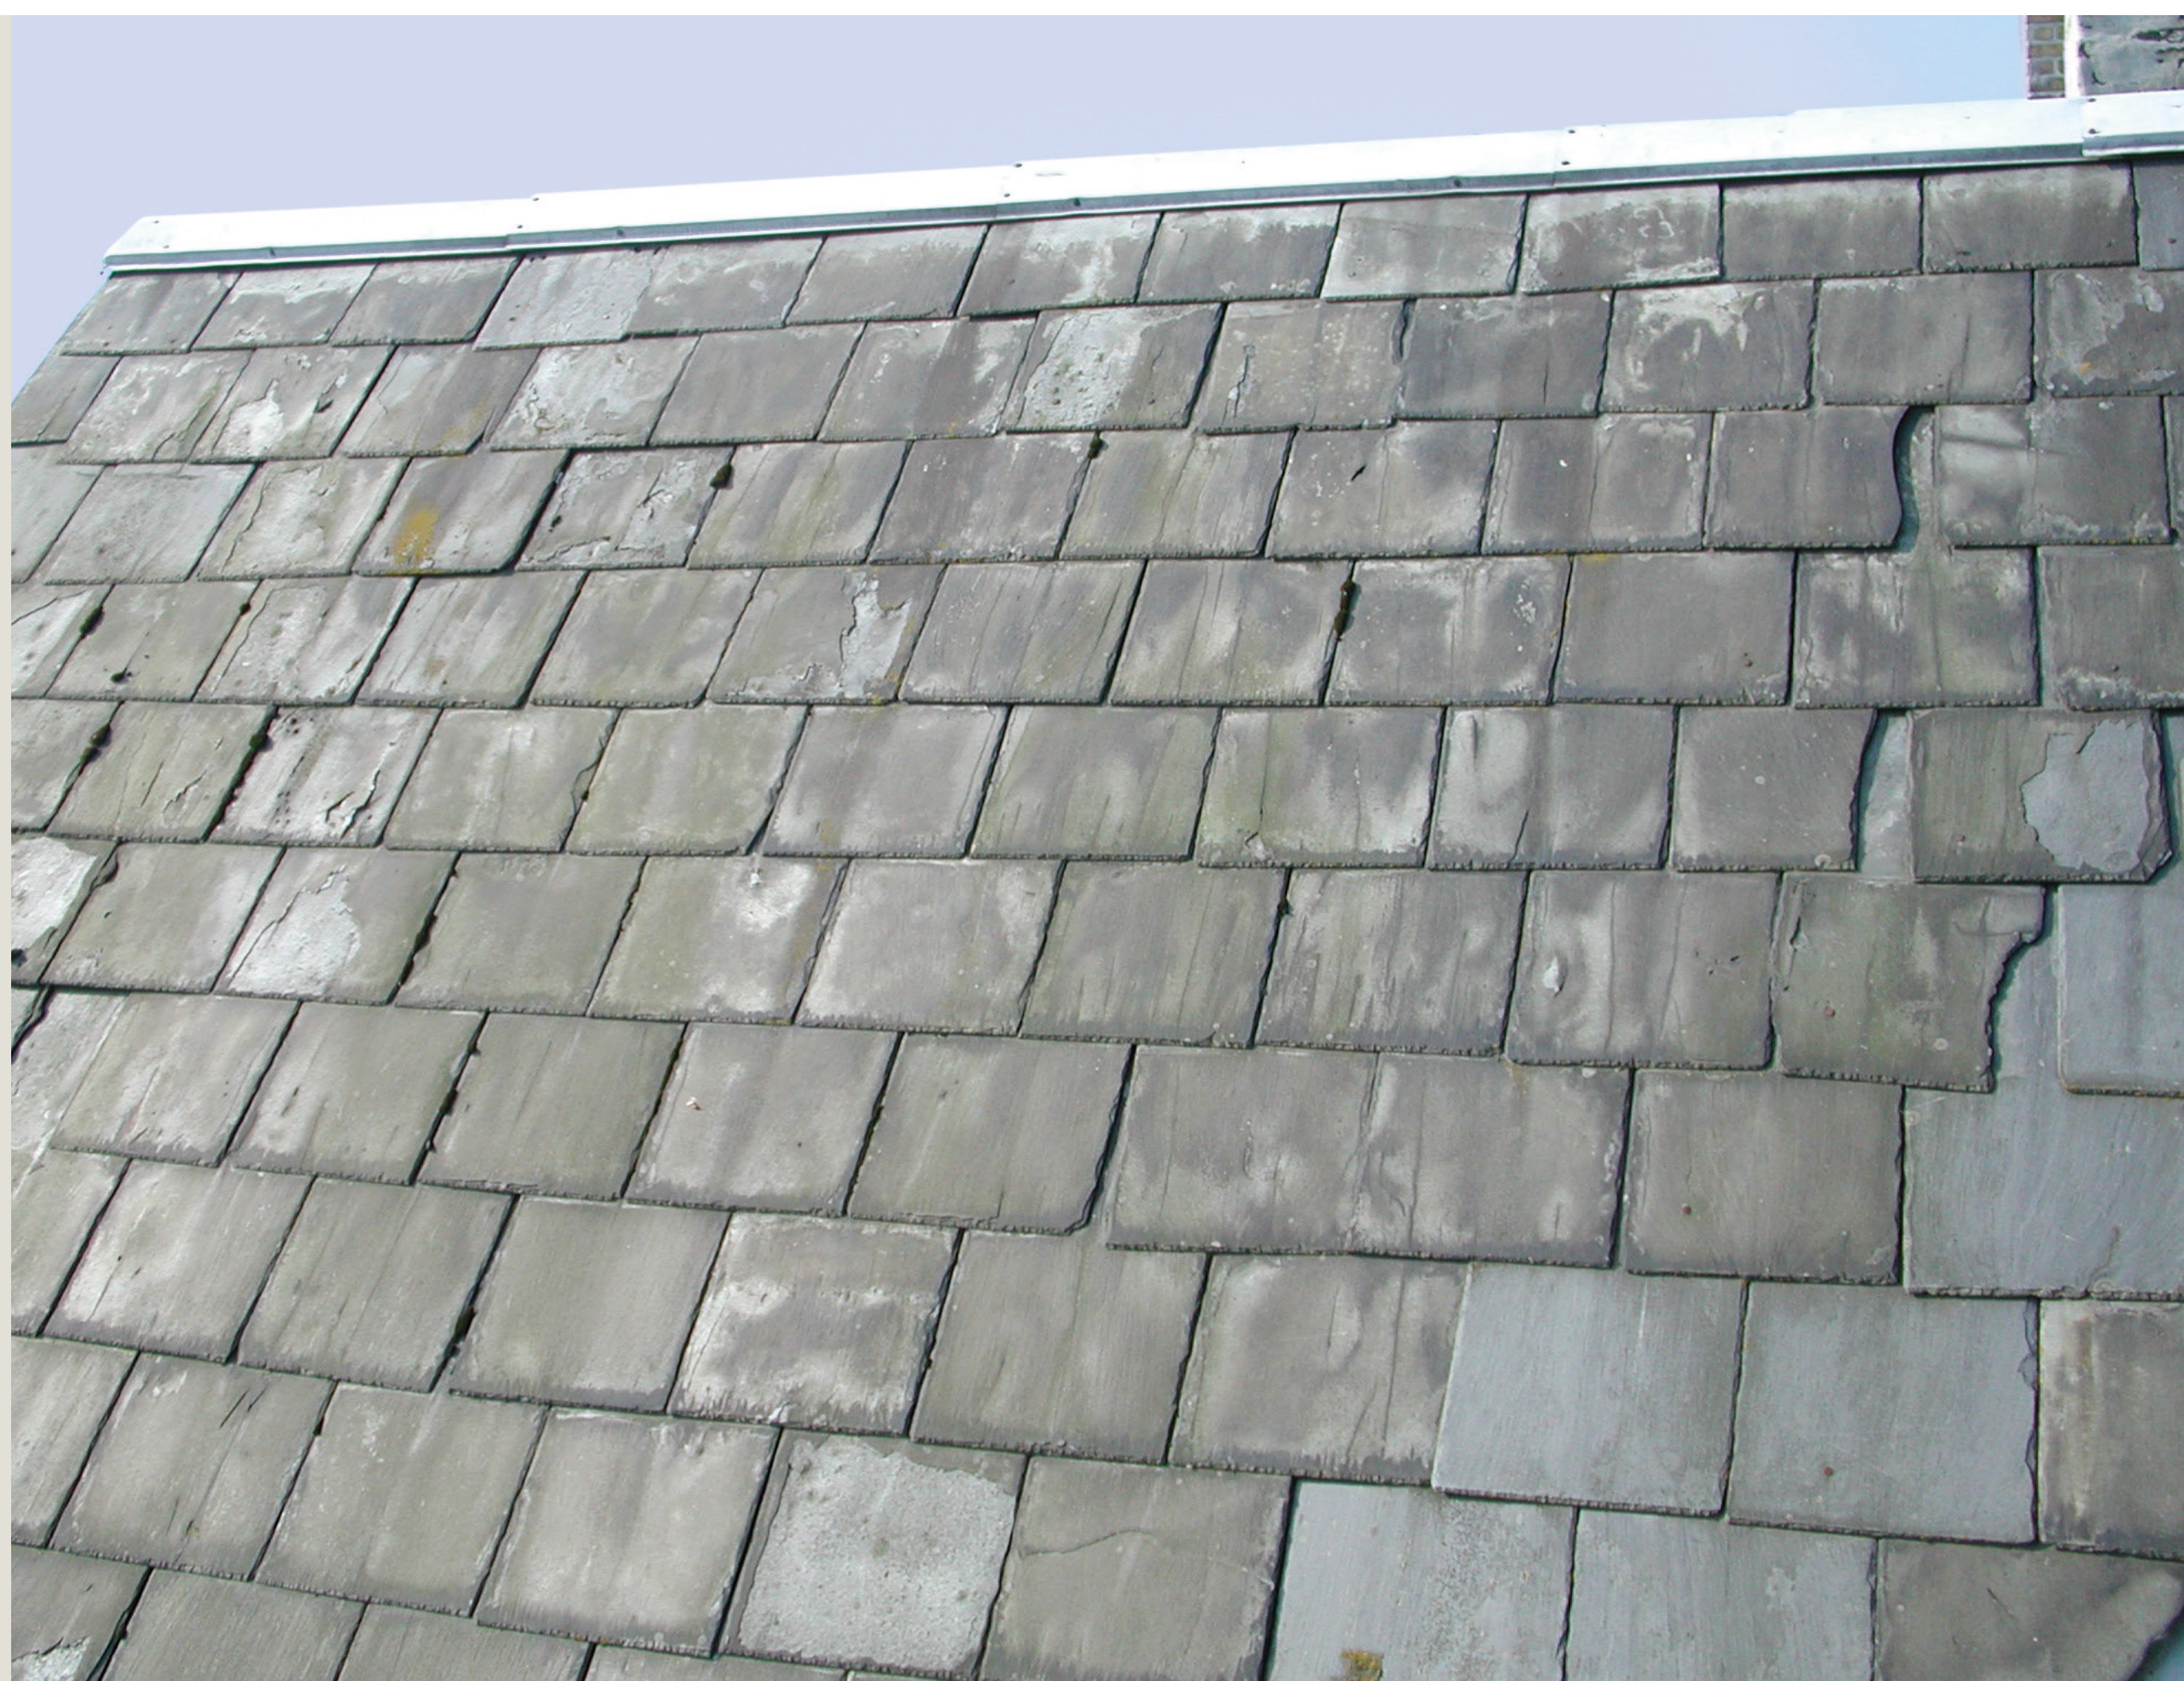
*Tagfladen kontrolleres for skifersten som er forvitrede, knækkede, hænger eller er på vej til at glide ned.*

Tagfladen kontrolleres for skifersten, som hænger eller er på vej til at glide ned. Problemerne skyldes rustne søm og starter typisk i nærheden af kippen og langs gavlene. Der kan også være revnede skifersten på grund af færdsel på taget med stiger til antenner eller skorstenspiber.

Store blæreformede afskalninger på ydersiden af taget er tegn på, at skiferen er nedbrudt og skal kasseres.

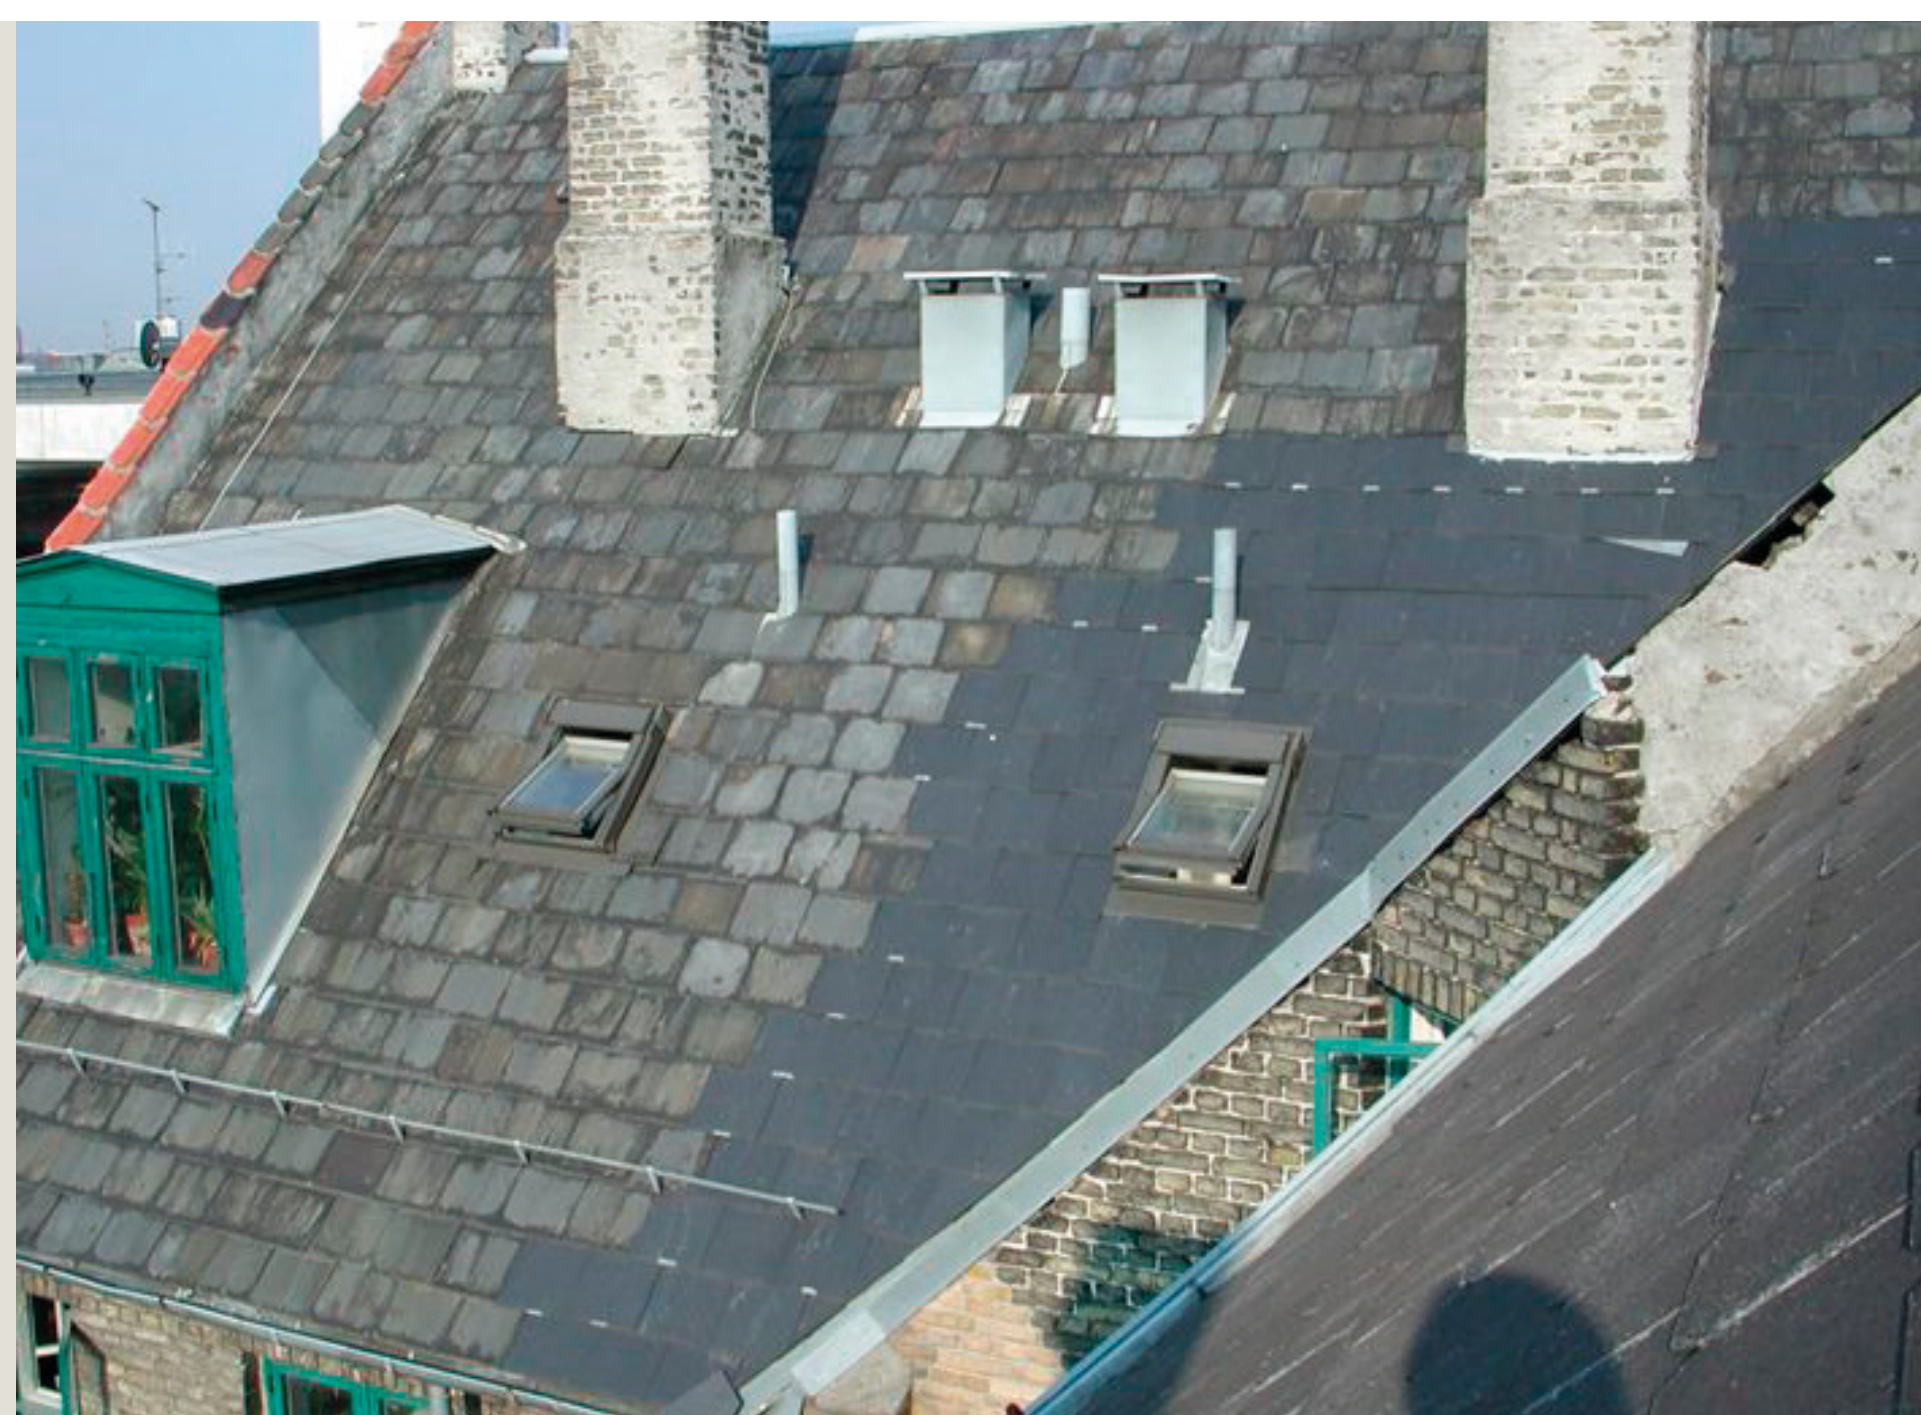
*Reparationer på et skifertag med synlige inddækninger vil altid fremstå tydeligt. Det ser ikke pænt ud og er heller ikke en god teknisk løsning.*

Inddækninger bør fortsat laves skjulte. Hvis ikke det er muligt at skubbe nye zinkinds kud oven på de gamle, må man demontere skiferpladerne, som inddækningerne er tækket ind imellem. Synlige inddækninger af zink eller bly oven på naturskifertaget er umulige at holde tætte på langt sigt. De skæmmer også de ellers ensartede tagflader.
