Søren Vadstrup

## Bevaringsværdige bygninger –

Gode løsninger til energiforbedring og indeklimaforhold

2018

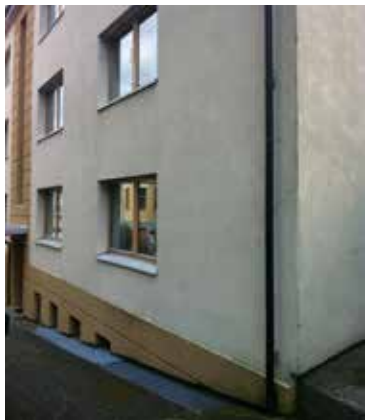
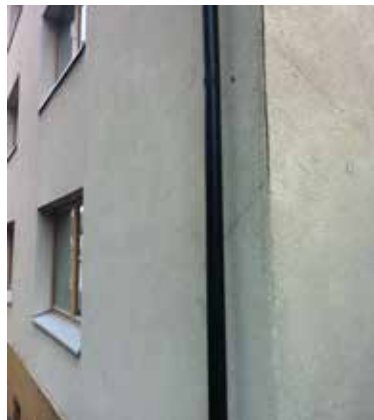
Uskøn og dominerende udvendig efterisolering af en bygning fra 1920'erne, hvor vinduerne ligger for dybt i facaden. På hushjørnet revner pudsen allerede, så vand og fugt kan trænge ind og fremskynde nedbrydningen.

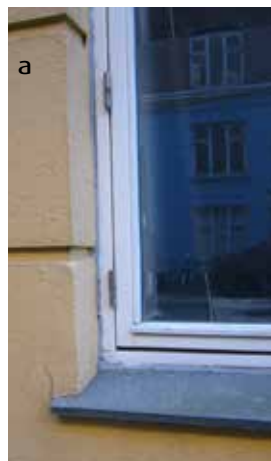
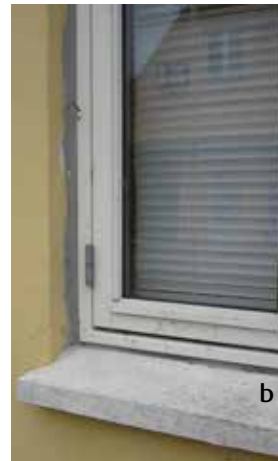
Syntetiske gummifugemasser bør aldrig forekomme på ældre bygninger. De er for tætte og for uholdbare, og så passer de heller ikke æstetisk til ældre byggeskik. Benyt i stedet det gode gamle materiale luftkalkmørtel, der er helt poreåbent. Se side 74.

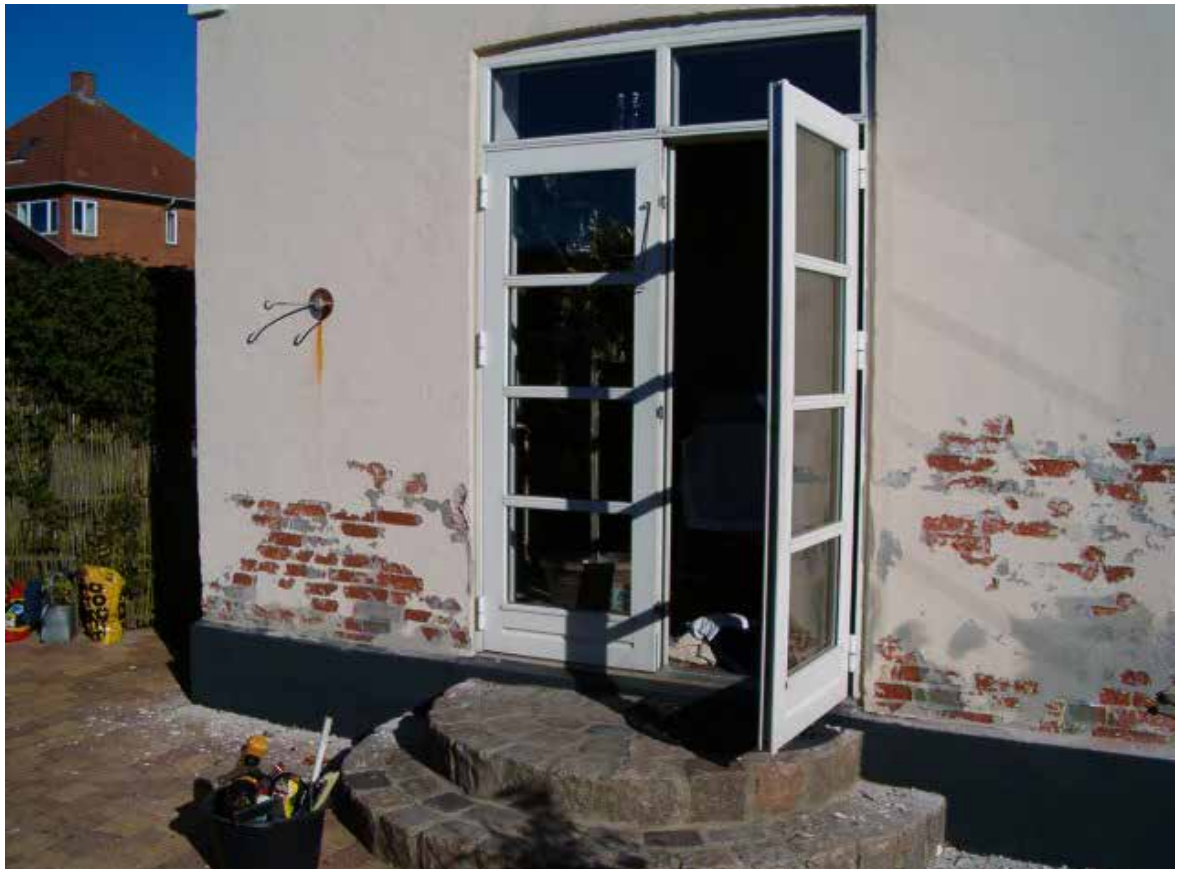
Kraftige frostafsprængninger af plastikmalet puds – formentlig p.g.a. sammensunket, våd efterisolerings-granulat nederst i hulmuren. En skal af murstenene følger også med. Her er der allerede repareret tre gange med pæne omkostninger og et nedslående resultat. Der er næppe heller nogen særlig varmebesparelse at glæde sig over.

2. Ældre murede huse kan være opført af svage mursten, der efter hulmursisoleringen begynder at forvitte og frostsprænge. Dette skyldes, at man sænker temperaturen i ydermuren om vinteren, idet der 'siver' mindre varme gennem murværket, der derved bliver koldere. Det samme kan ske for pudsede facader, hvor pudsen forvittror og frostsprænger. Så den forventede varmebesparelse bruges i stedet på løbende efterreparationer på facaden. Man kan frygte, at årsagerne til frostsprængningerne netop er isoleringsmaterialernes evne til at holde på fugten plus den førnævnte sammensynkning i bunden af væggen.

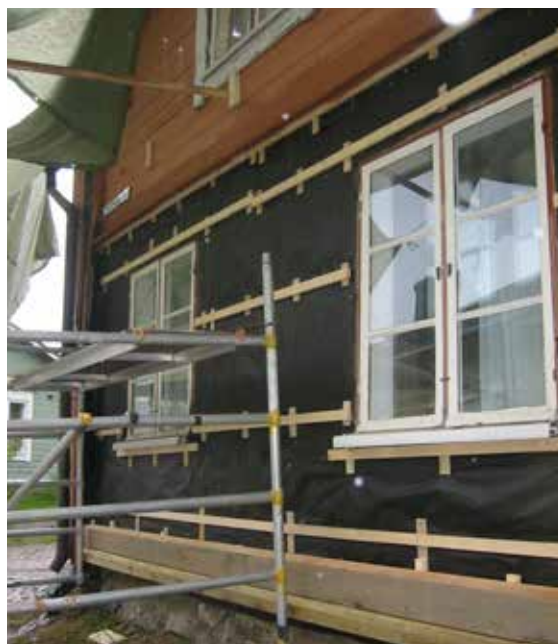
Efterisolering af en træbygning efter tegningens metode 'b', hvor der efterisoleres udefra mellem bindingsværket, hvorefter der opsættes vindtæt pap, afstandslister til et 2 cm ventileret hulrum og herpå den gamle eller en ny bræddebeklædning.

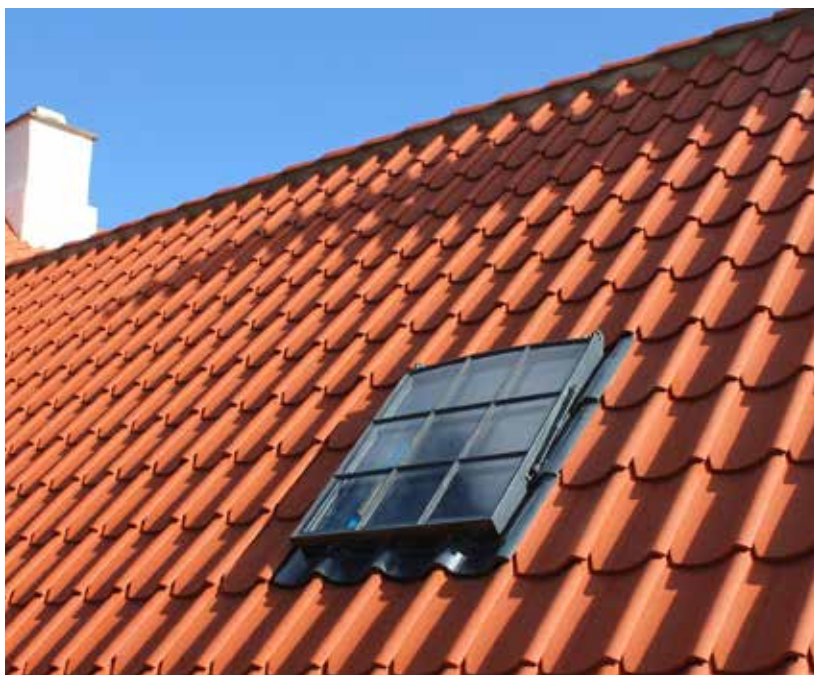
*GH-Forms isolerede støbejernsvindue er det tagvindue, der minder mest om de klassiske støbejernsvinduer med sprosser i ruden og synligt støbejern udvendigt. Forsats-isoleringsruden er her vippet ned i 'pudseposition'.*

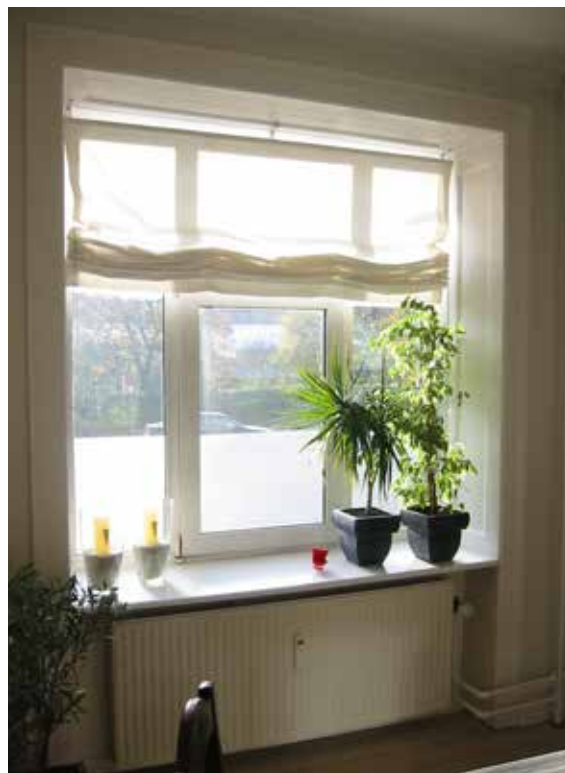
Ved at anbringe radiatoren under vinduet mindsker man den ubehagelige fodkulde, der er resultatet af, at man i de gamle beboelsesrum, før centralvarmen, havde varmekilden stående i midten af huset, ved skorstenen. Så trækkes kulden fra vinduerne hen langs gulvet, og varmes op af varmeovnen og trækker hen langs loftet. Så centralvarmen er ikke mindst af denne grund en stor gevinst for varmeøkonomien og komforten i ældre bygninger.

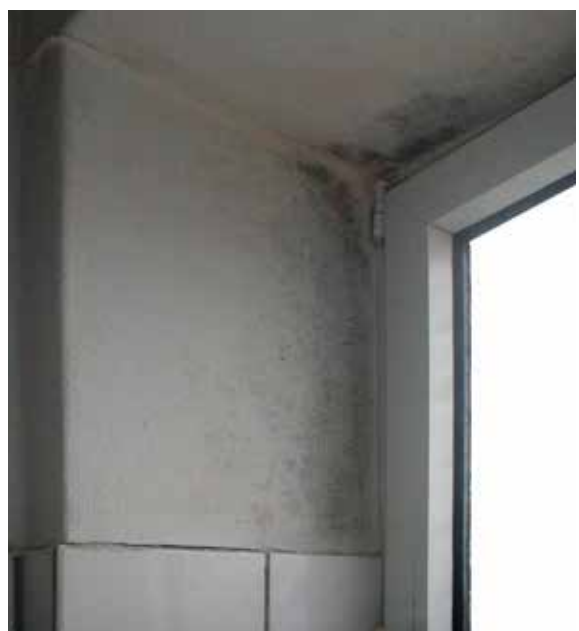
Skimmelangreb på en kold vægflade i et køkken.
