## Vedvarende holdbarhed

Bæredygtighed og cirkulær økonomi for bygninger

Forfatter: Søren Vadstrup, arkitekt m.a.a.

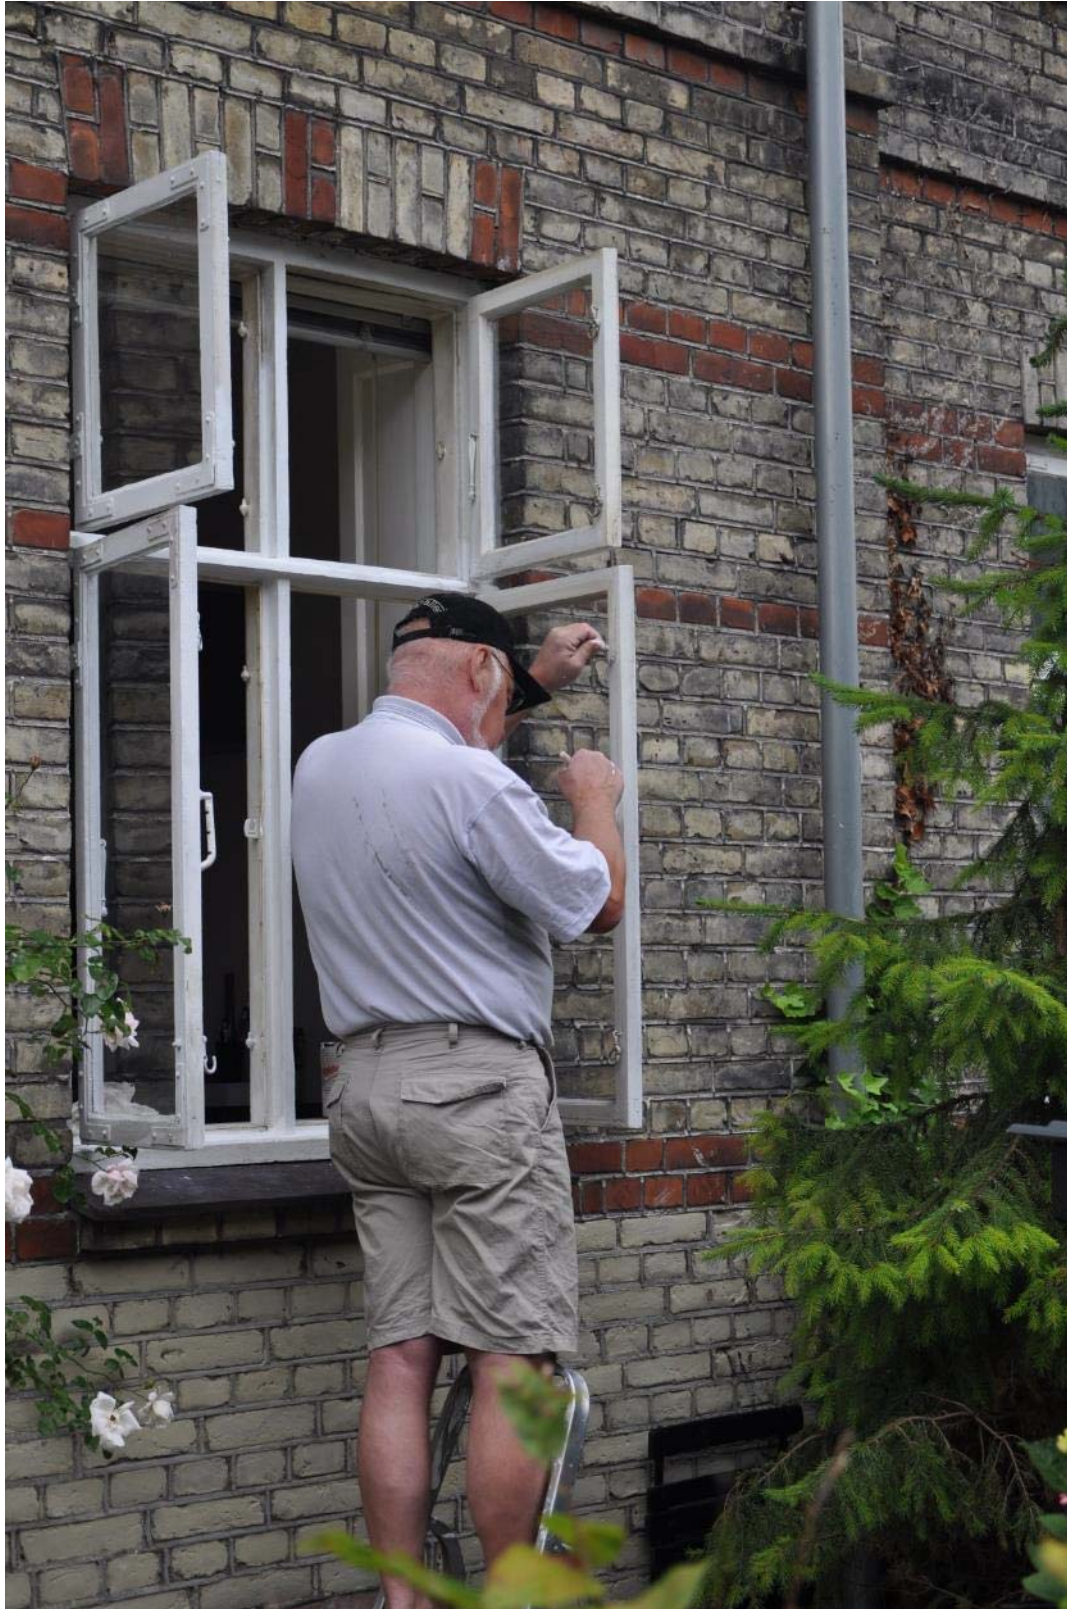
*Vi har erfaringer for i Danmark, at vinduer af træ har en holdbarhed og levetid på mindst 400 år – hvis de vedligeholdes med linolie og linolie. Hvis de får et lag plastikmaling – rådner de efter få år.*

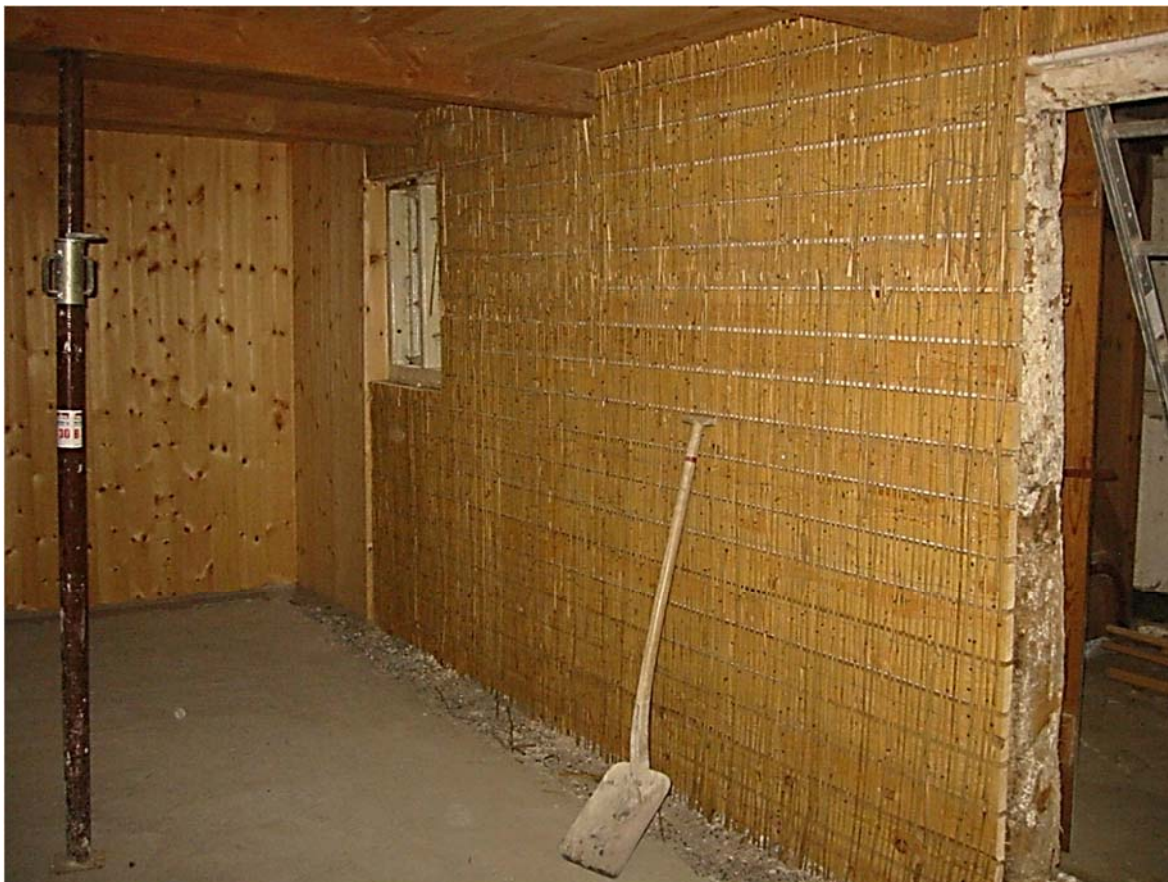
Indvendige vægge af brædder, rørvæv og puds af luftkalkmørtel, der limfarves, optager og afgiver rumfugten meget villigt, bl.a. fordi overfladerne er kapillaråbne – i stedet for diffusionsåbne. Her ses dog kun selve rørvæv og brædder. Fuldskalaforsøg i fredet bygning.

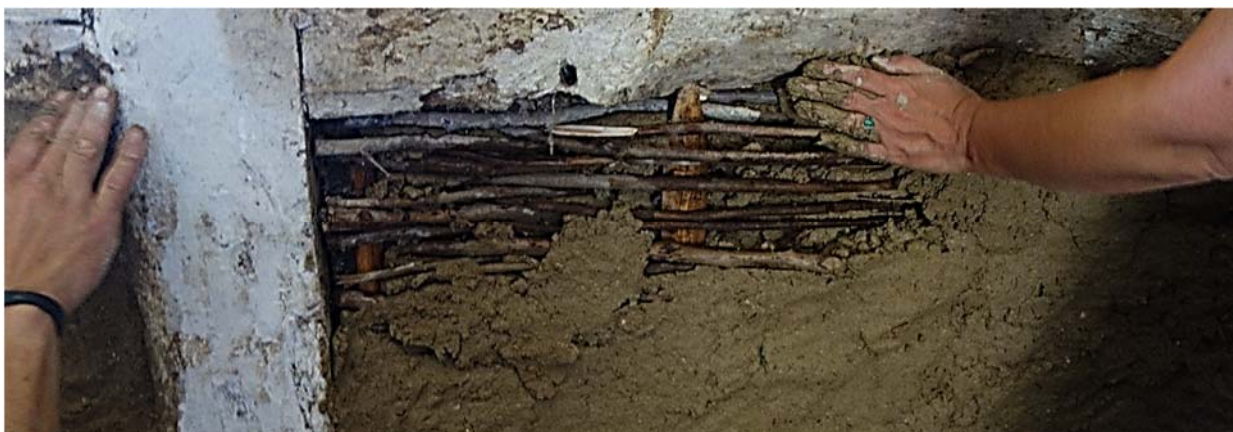
Lerklining af bindingsværk på hassel-kæppe

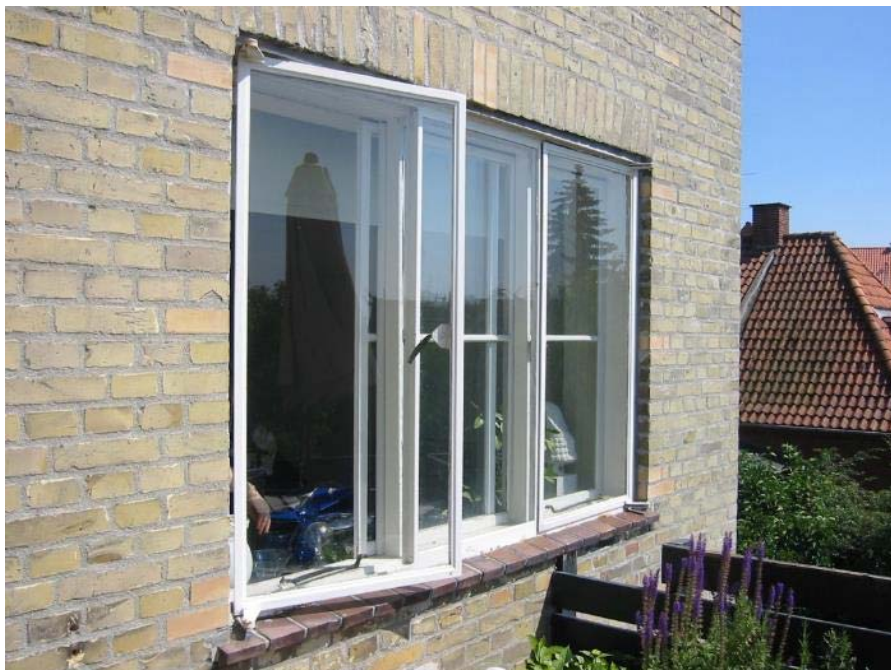
*De ekstremt spinkle stål-vinduer kom på mode i funktionalismen (1930-1945), da de tillader et maksimalt dagslysindfald. Til gengæld isolerer de ikke særlig godt mod kulden, da stålet leder varmen ret godt. De ses derfor kun forholdsvis sjældent i de almennyttige etagehuse.*

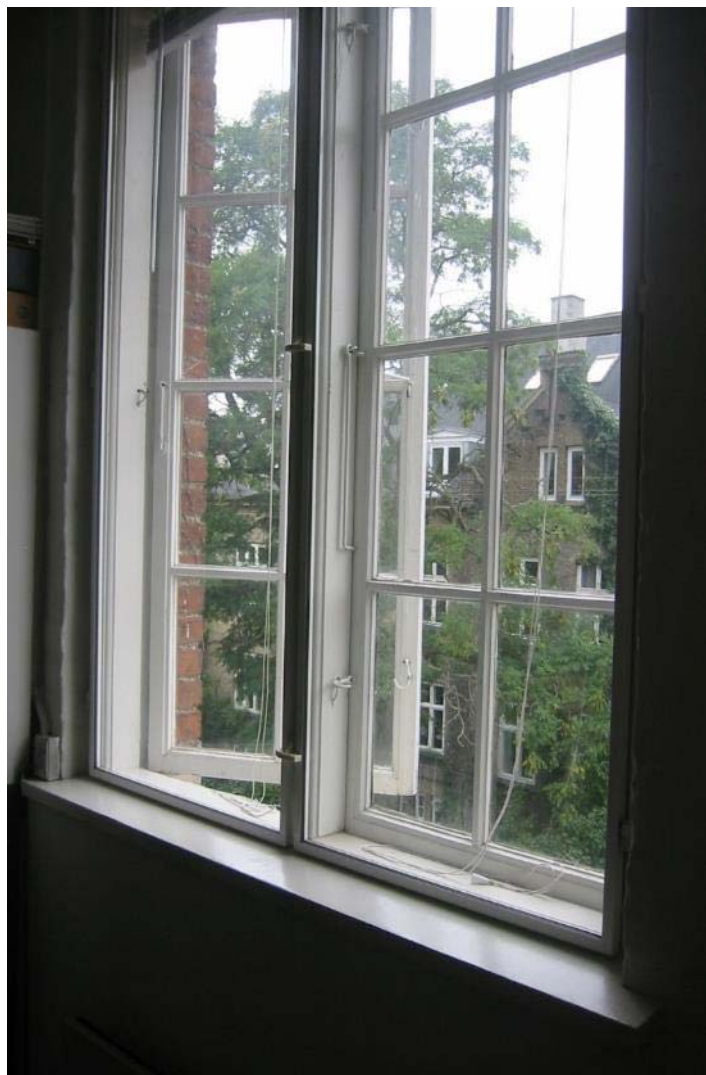
*Indvendige forsatsvinduer – her spinkle rammer af aluminium har de mest effektive energiegenskaber ved opdelte vinduer – som her*

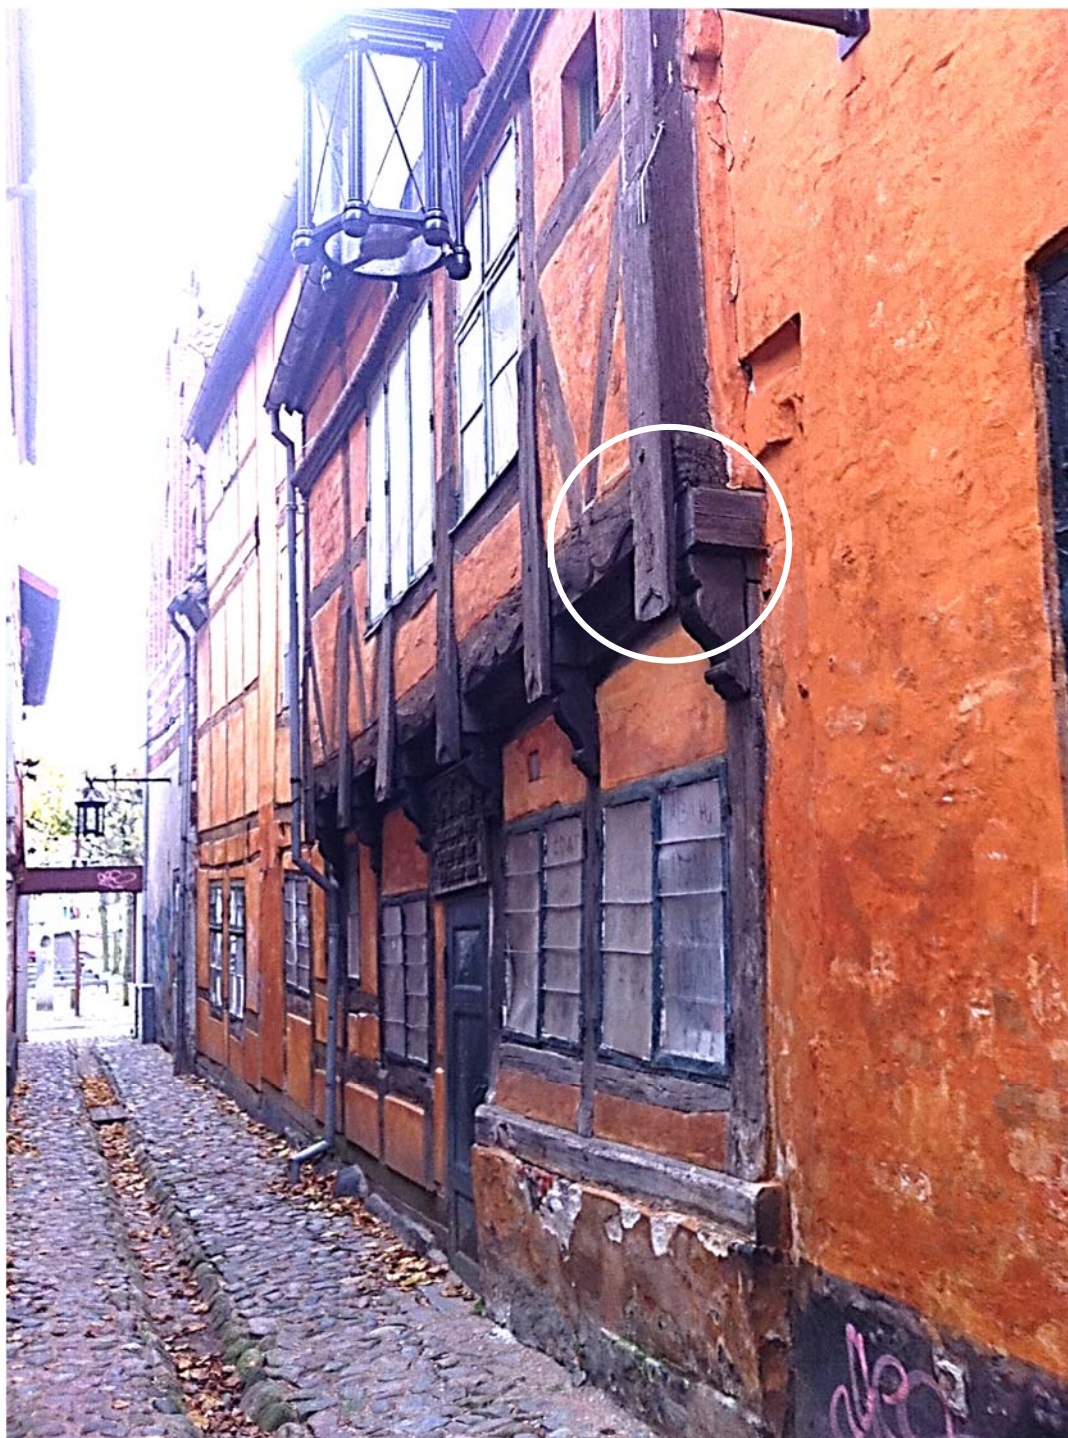
Denne detalje, kaldt et 'stolpeskel', og som repræsenterer en 'dobbeltsikring af husets konstruktioner på udsatte steder', er ikke med på min tegning og oversigt over den traditionelle danske byggeskik på side 52 – 53, da den fortrinsvis forekommer på renæssancens (1550 – 1650) bindingsværksbygninger. Men nu vi taler om ældre bygningers tilpasning til et mere ekstremt og regnfuldt vejr i fremtiden, hvor regnvandet jo stadigvæk løber nedad og også af og til vandret, så er dette problem løst til perfektion for over 400 år siden – hvorfor det holder endnu. Brostræde i Helsingør.

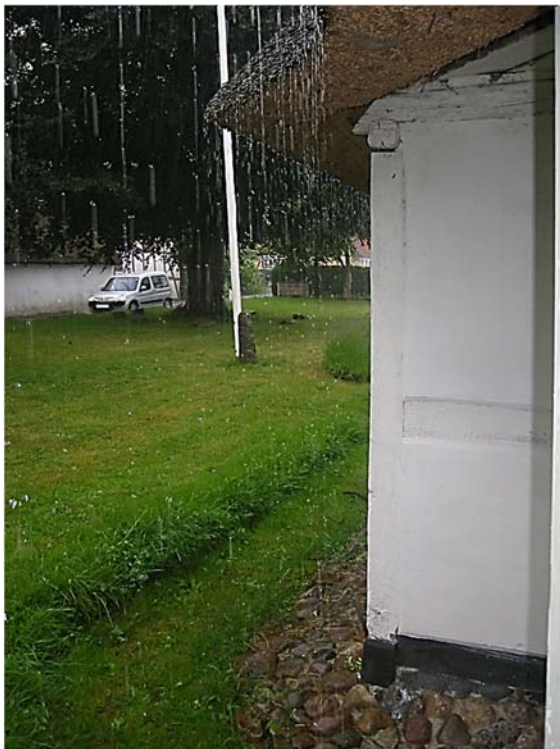
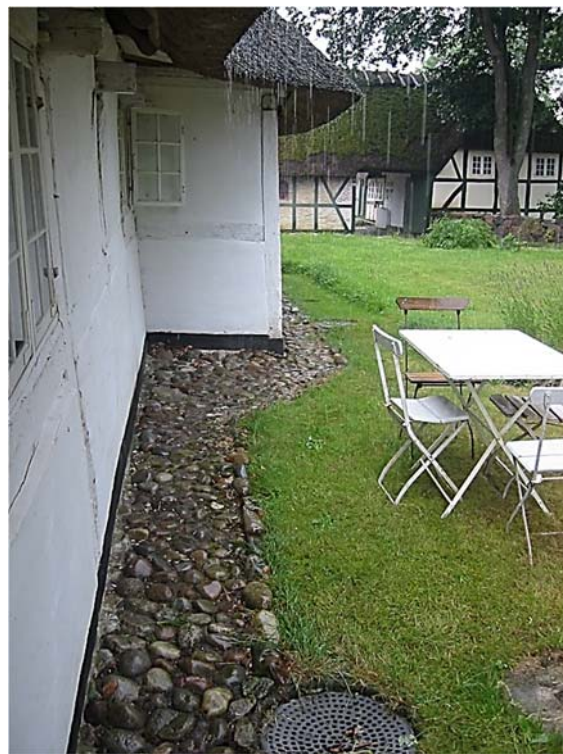
*Regnen vælter ned, men den lille pigstenskant langs huset, i tagskæggets bredde 'spredrer' opsprøjtet og sørger dernæst også for, at der ikke ligger vandpytter. Fra en vandpyt er opsprøjtet langt voldsommere. Det er det der sker, hvis man lægger fliser, asfalt eller grus her – eller støber pigstenene ned i beton.*

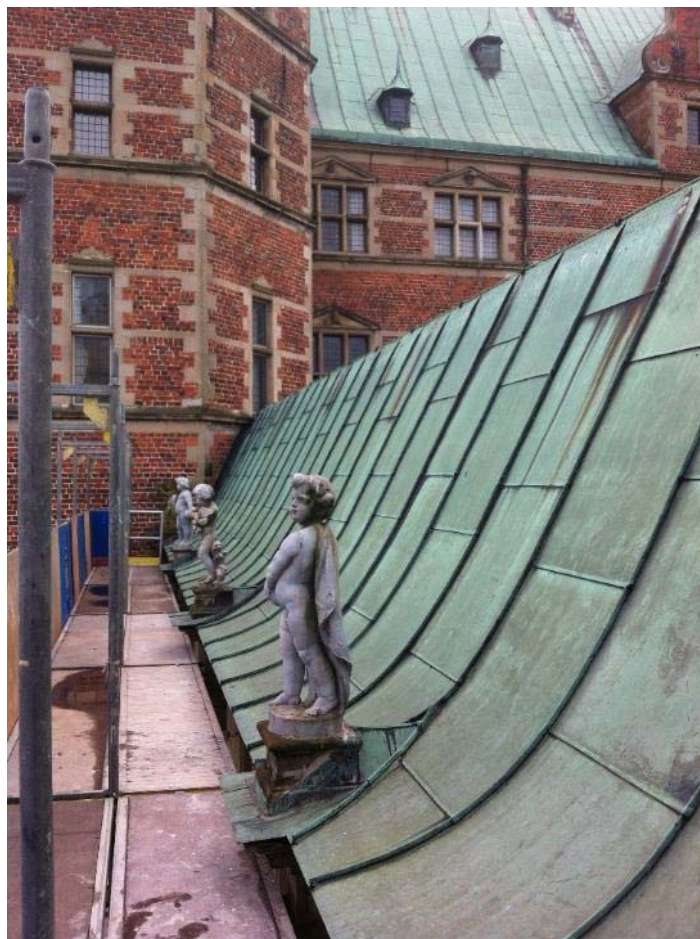
*Et af de meget stejle 'Renæssancetage' i Danmark. Her Frederiksborg slot. Man kan ligefrem se, hvordan opskalkningen ved tagfoden får vandstrømmen ned ad taget, til at bremse op.*

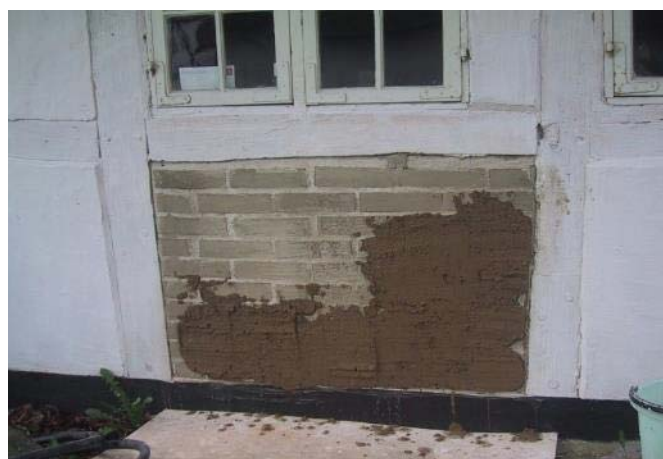
Figure 5. Repair of a fallen plaster on the adobe clay wall. Photo: Søren Vadstrup.

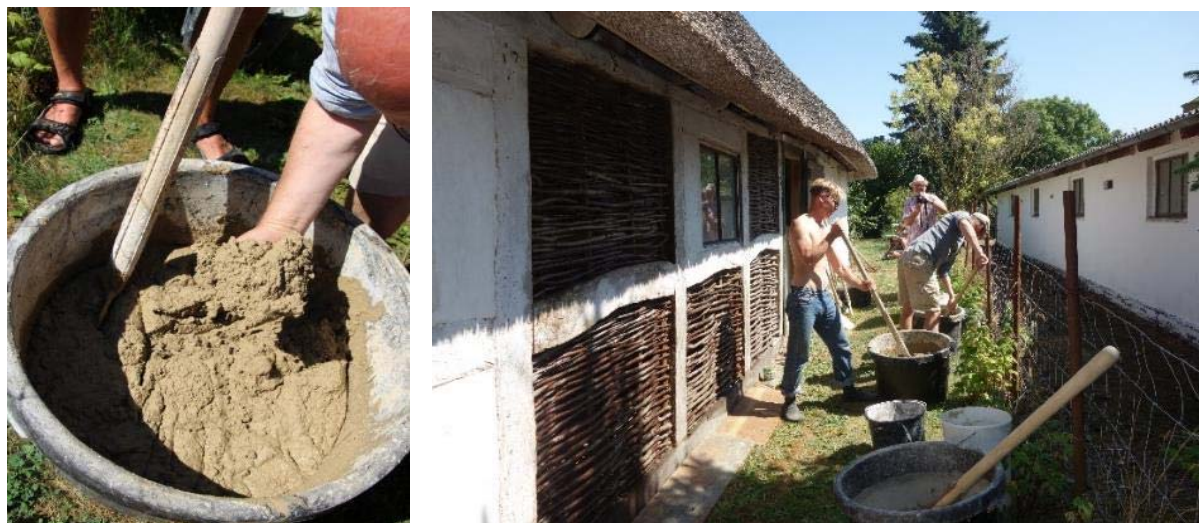
Figure 7. A tub of ready mixed clay mortar, ready for use as wattle and daub. Photo: Søren Vadstrup.
